Eglise Saint Pierre de LAROCHEMILLAY (58)

Rapport technique

Association pour la Conservation de l'Eglise et du Patrimoine de Larochemillay (**ACEPL**)
SMBS Rempart Bourgogne

Chantier de bénévoles – Août 2018

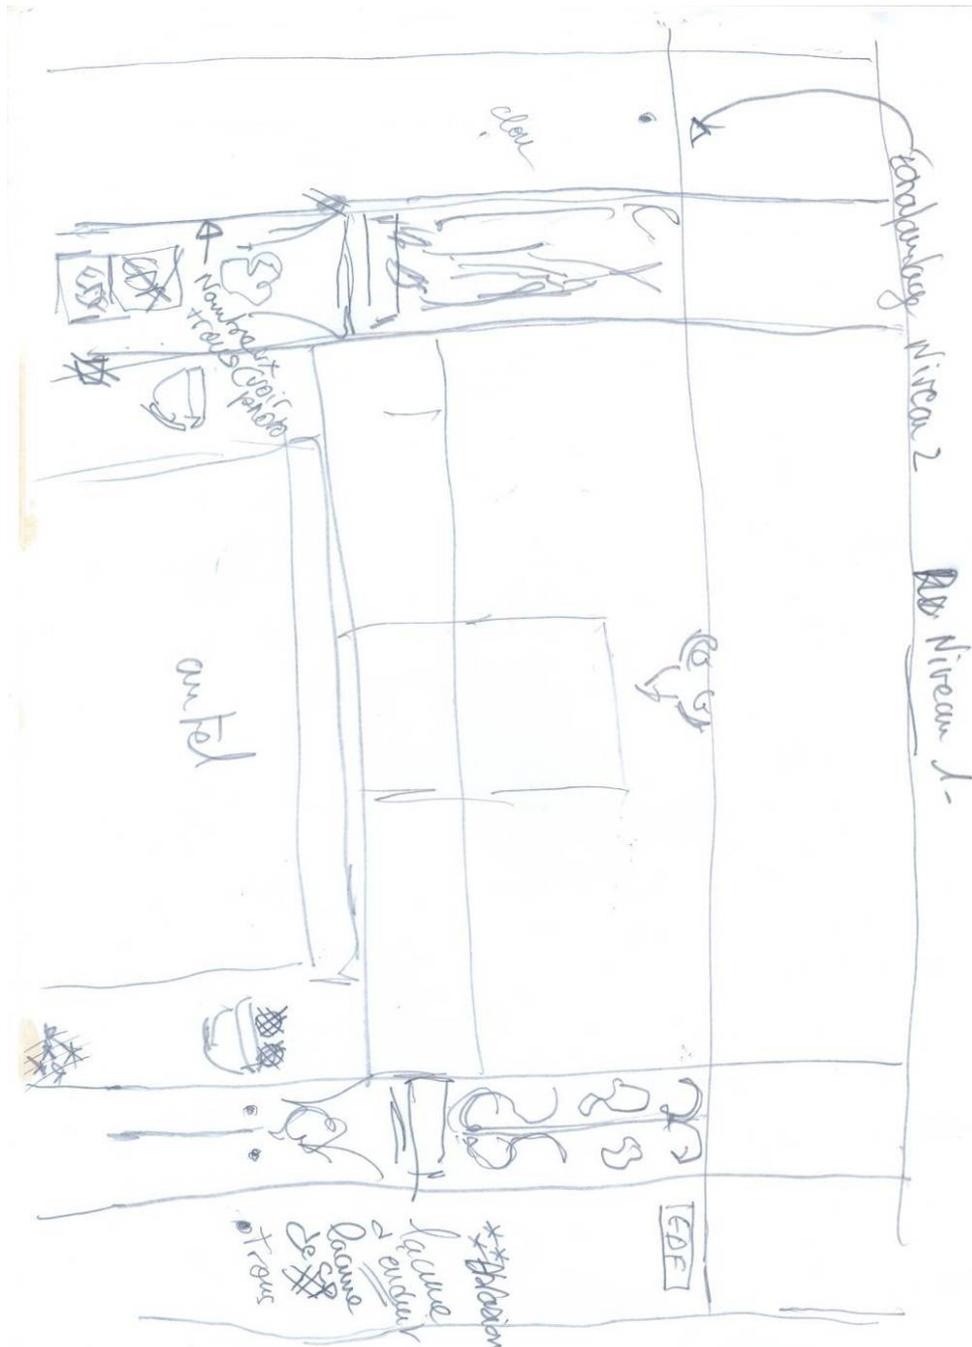
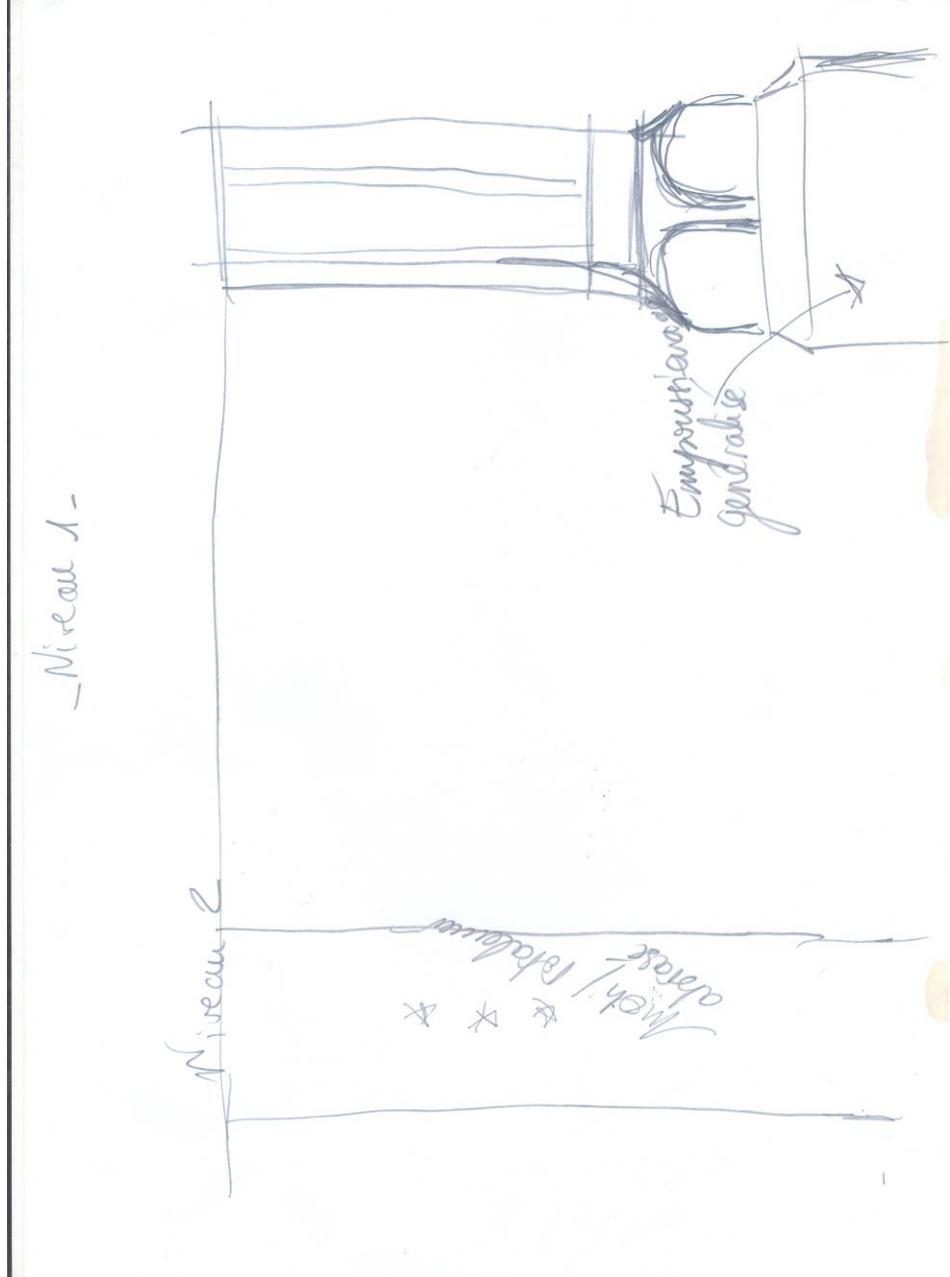
Altérations de l'enduit et altérations de la couche picturale :
Niveau 1 de l'échafaudage, niveau du sol :

Altérations de couche picturale

résidus salins effleurants en surface
-

lacune de couche picturale
-

usure superficielle, décoloration, encrassement

Altérations du support

poche, enduit en perte de cohésion avec le mur
-

fissure
-

lacune d'enduit

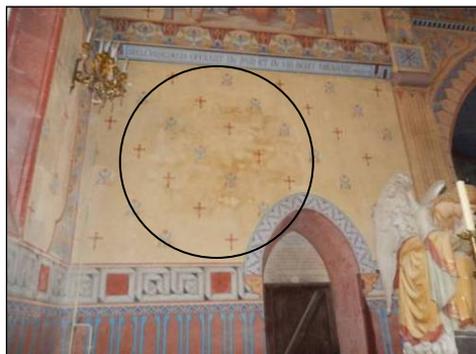
Nous avons pu constater l'apparition d'auréoles et la survenue de sels sur un mur traité l'année dernière (2017). Il y a eu un problème d'infiltrations d'eau au niveau du toit de la sacristie. Le problème a été réglé par des travaux de zinguerie ordonnés par la mairie. Il faudra suivre l'évolution de ce désordre dans le temps.
