Eglise Saint Pierre de LAROCHEMILLAY (58)

Rapport technique

Association pour la Conservation de l'Eglise et du Patrimoine de Larochemillay (**ACEPL**)
SMBS Rempart Bourgogne

Chantier de bénévoles – Août 2019

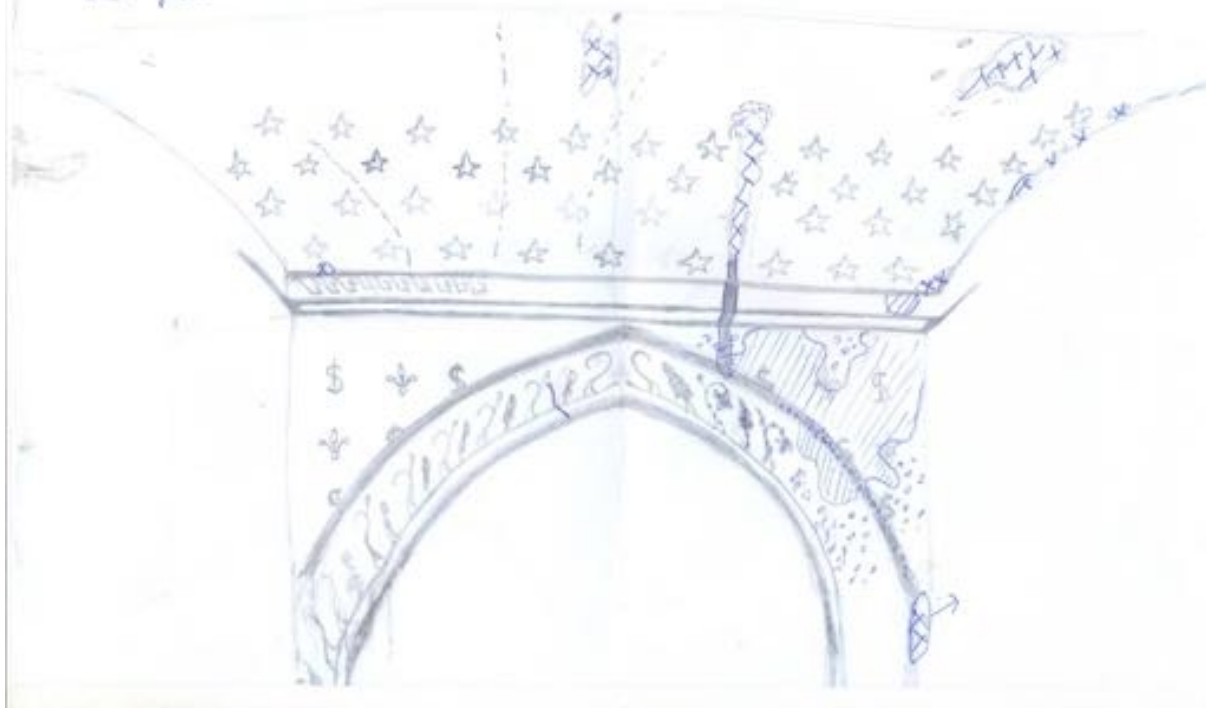
Voûte et mur entre la chapelle Saint Joseph et le collatéral sud

couches picturales et enduit altérés par l'humidité -
-

couches picturales et pigment altérés -
-

lacunes couches picturales -
-

fissures
-

abrasions -
-

trace de passages

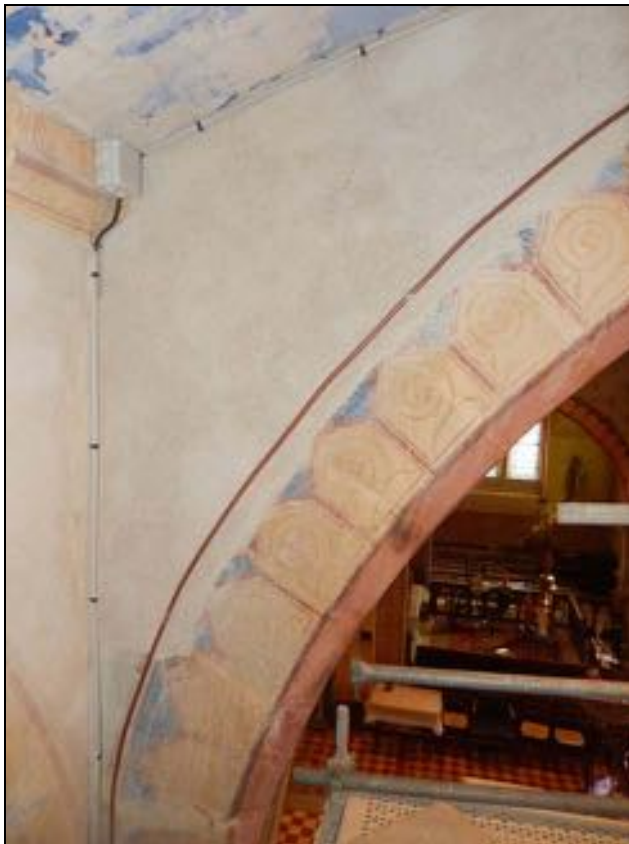
Reprise d'enduit par les maçons

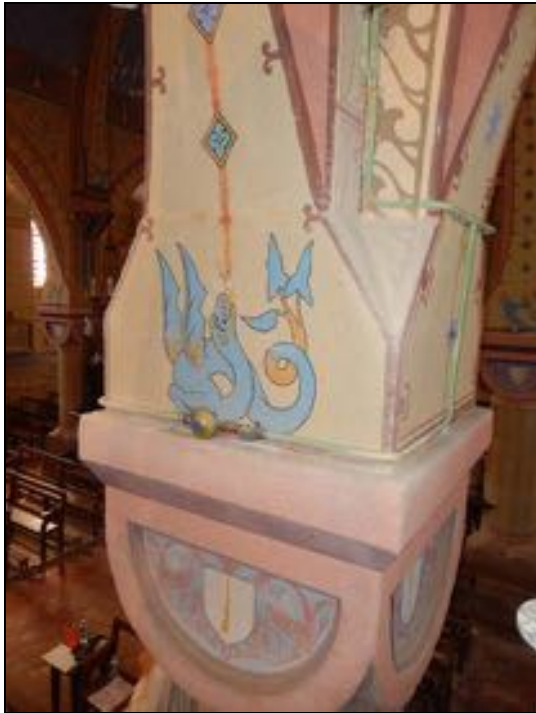
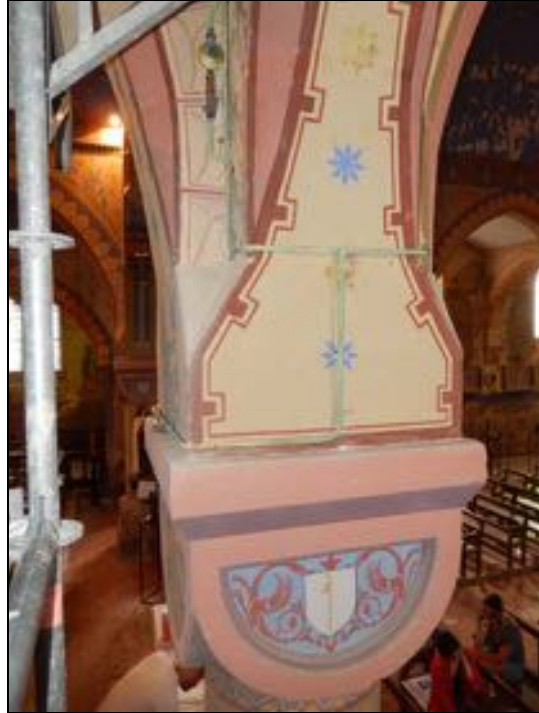
Repentir visible sous le décor actuel par abrasion de celui-ci.

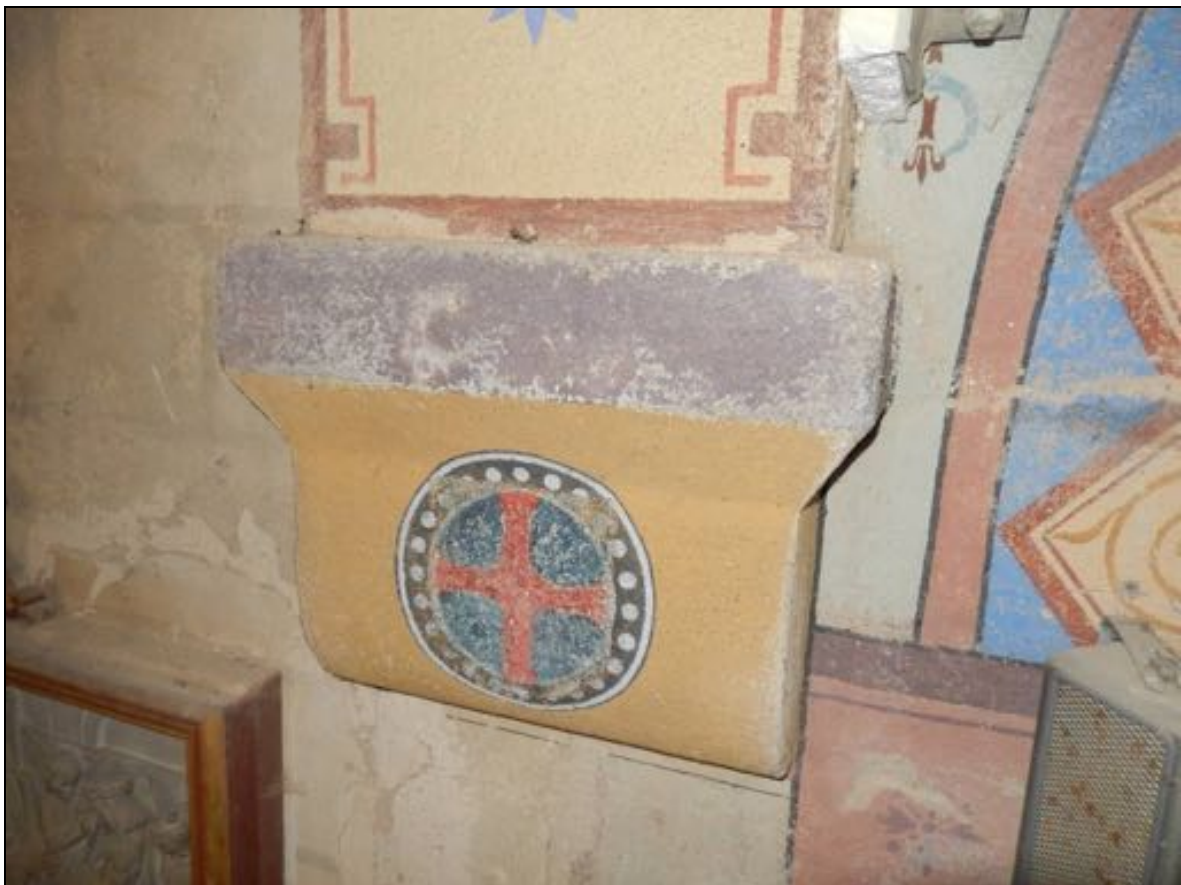
Empoussièremment

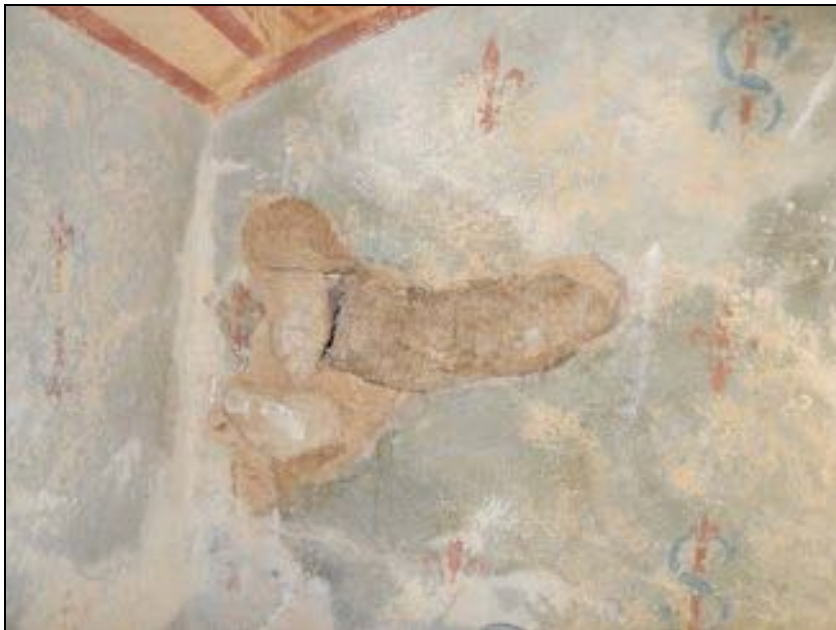
L'enduit, surtout près de la zone qui a subi des infiltrations d'eau dues à un problème d'égout de toit, c'est-à-dire principalement près du mur nord/ouest de la chapelle, est devenu très fragile.

Il n'y a plus de cohésion entre les grains de sables, le liant a été lavé et a disparu. Il en résulte un enduit très altéré dans lequel il est très difficile d'injecter quoi que ce soit. Le support semble creux mais il n'y a pas de poches entre support et mortier de surface, juste un manque d'adhérence entre les agrégats qui constituent l'enduit. Nous avons du purger certaines de ces zones.

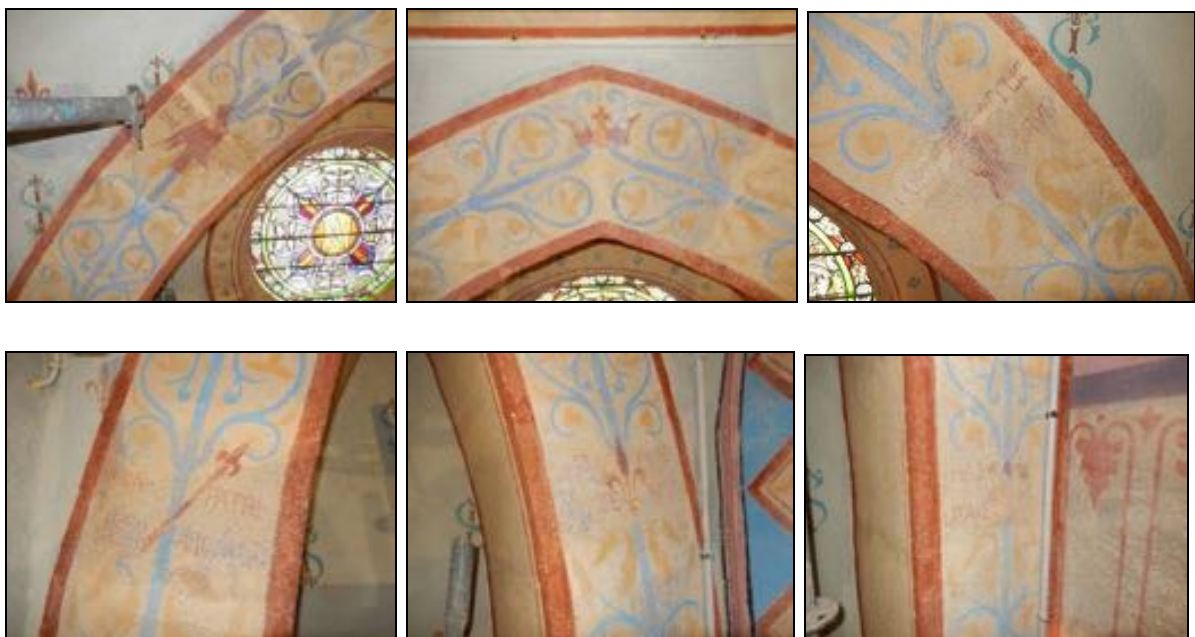
Malheureusement, certains des symboles peints sur l'arc du mur nord/ouest sont effacés, du moins en partie. Les motifs étant différents des motifs de la chapelle de la Vierge, nous ne les avons pas repris ni les inscriptions en latin qui les accompagnent. Nous n'avions aucun élément d'information sur l'état original. Nous avons repiqué les lacunes lorsque possible.
