Eglise Saint Pierre de LAROCHEMILLAY (58)

Rapport technique

Association pour la Conservation de l'Eglise et du Patrimoine de Larochemillay (**ACEPL**)
SMBS Rempart Bourgogne

Chantier de bénévoles – Août 2020

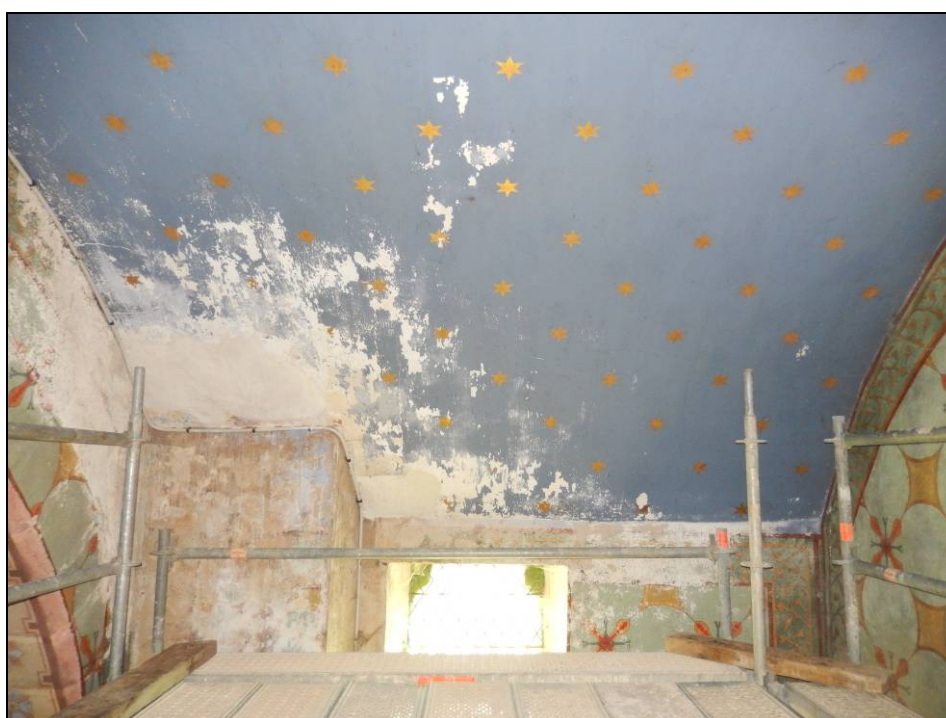
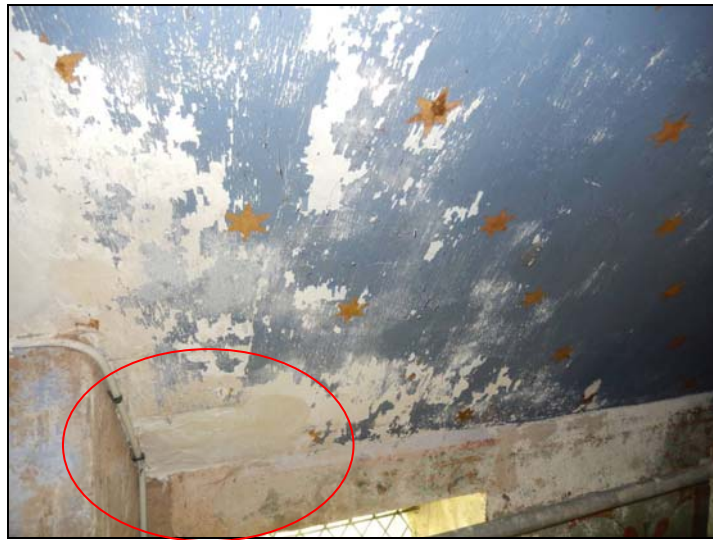
Détail : sud-est.

L'entreprise Dufraigne était intervenue en 2018 pour effectuer des consolidations urgentes en divers endroits de la voûte de l'église

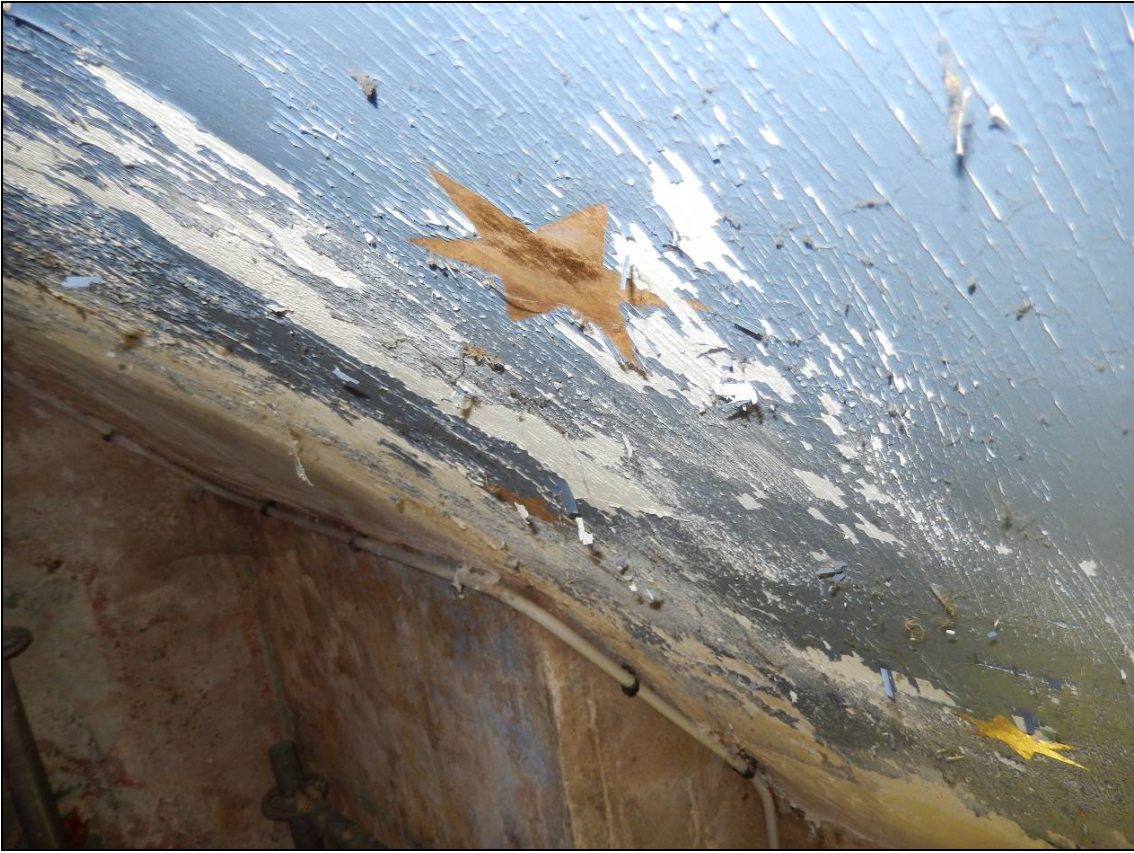
Empoussièrment :

5-Empoussièrément de surface généralisé.

b- Dépoussiérage généralisé au pinceau doux. Le travail était compliqué car la couche picturale très fragile.

1- Durant le stage, nous avons commencé par pousser le nettoyage avec un passage généralisé de gomme *Wishab* qui permet de décoller la crasse fixée sur la couche picturale.

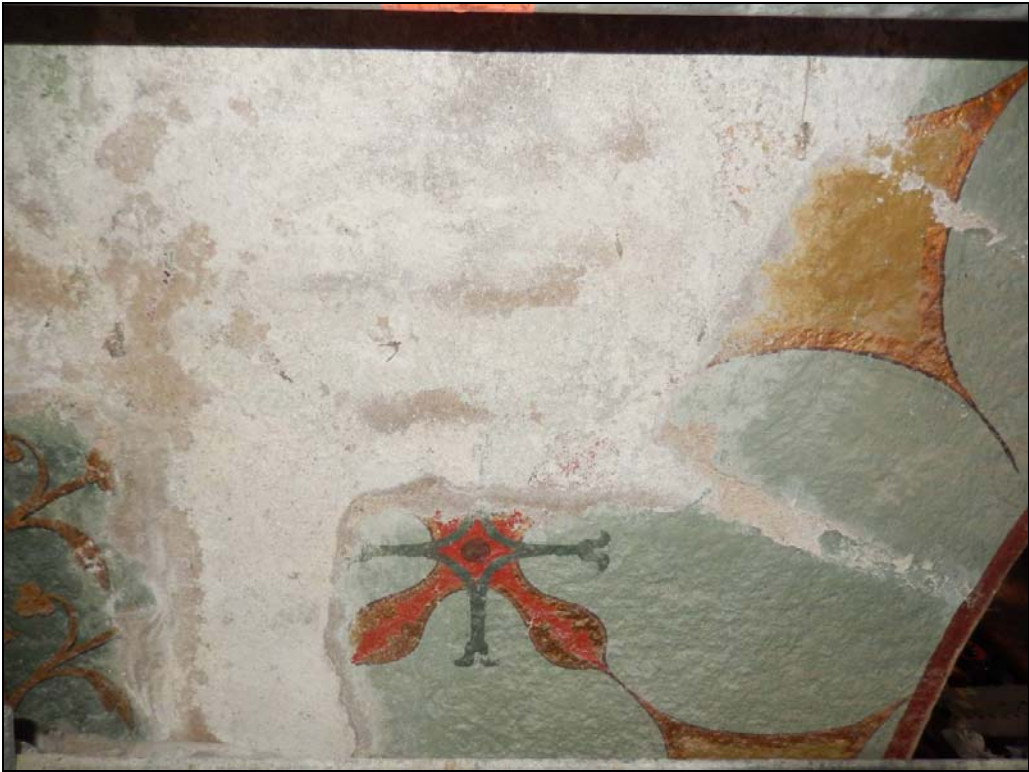
Abrasion :

3- Nombreuses zones d'abrasion.

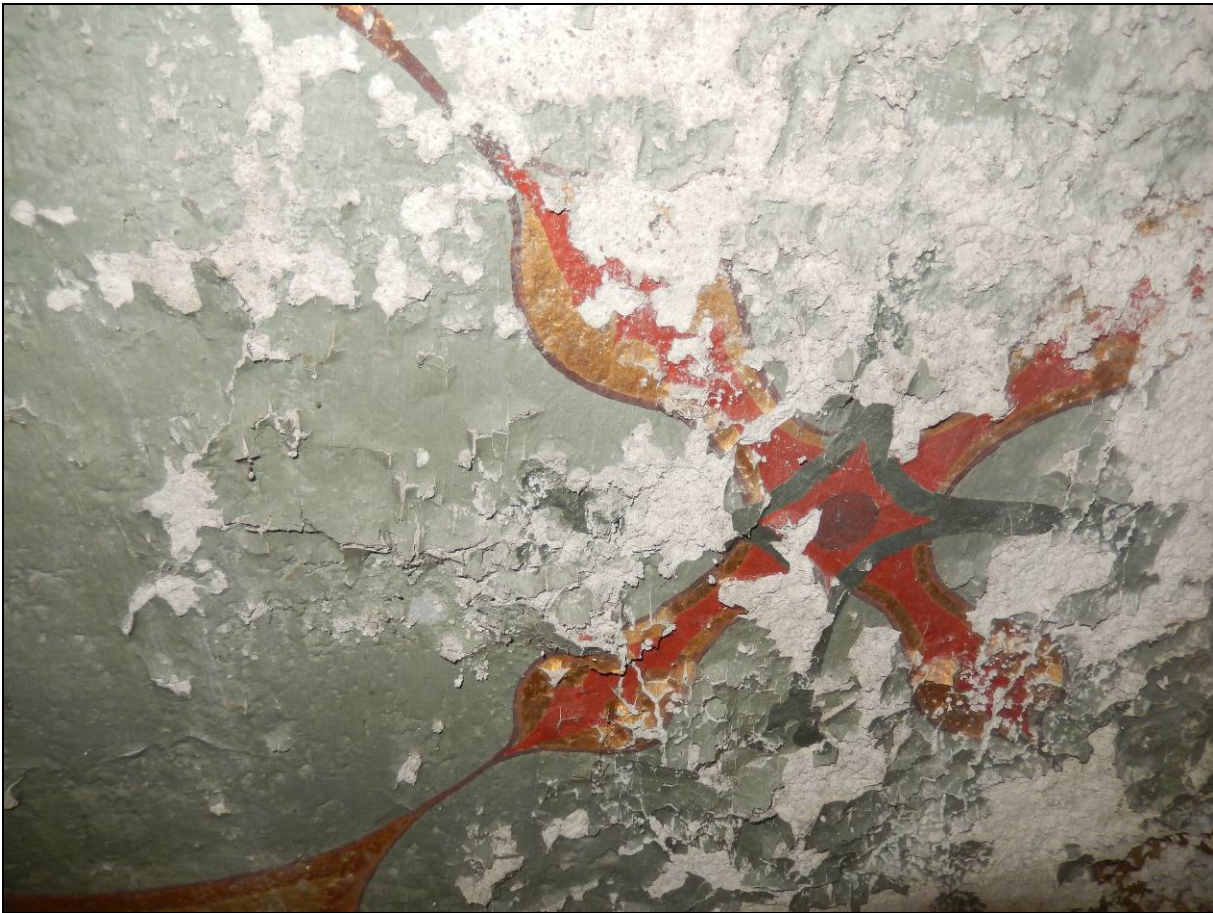
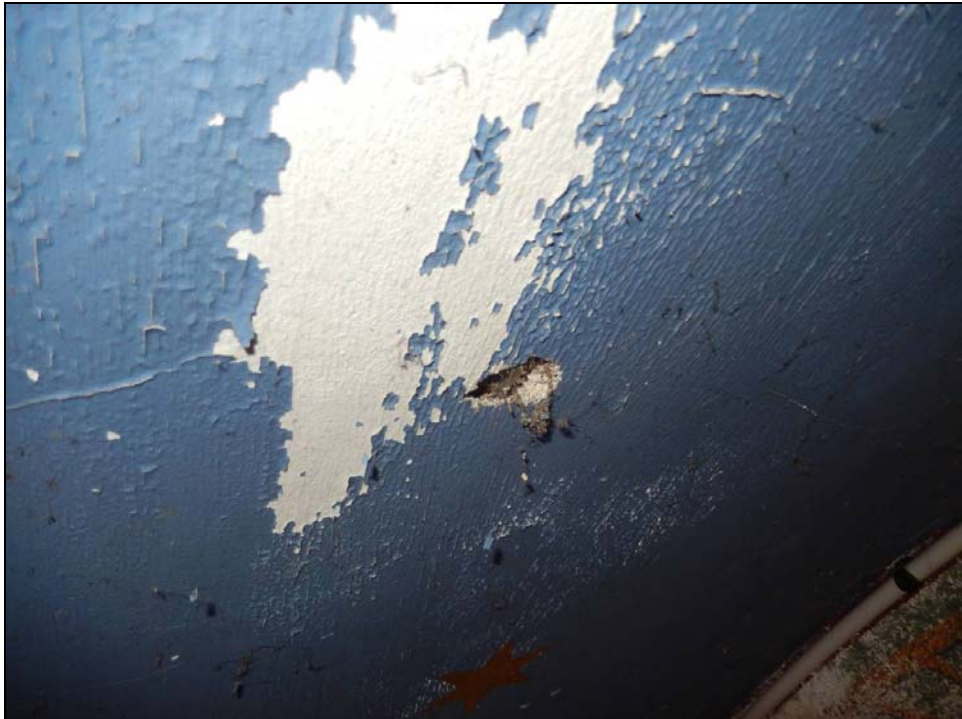
Ecailles de la couche picturale :

1-Soulèvements localisés : écailles.

Pendant deux semaines, juste avant le début du chantier Rempart, j'ai travaillé à la préparation des supports. Des infiltrations d'eau (voir photos), principalement au nord/est, ont causé de grandes détériorations de l'enduit plâtre. Il en résulte de nombreuses écailles de la couche picturale. Le soubassement est également très altéré par des remontées d'eau par capillarité. Il en résulte une perte presque totale de certaines zones, principalement au nord/est. La plinthe a presque entièrement disparue sauf, étrangement quelques vestiges au nord/est qui nous permet d'avoir un morceau de la couleur d'origine.

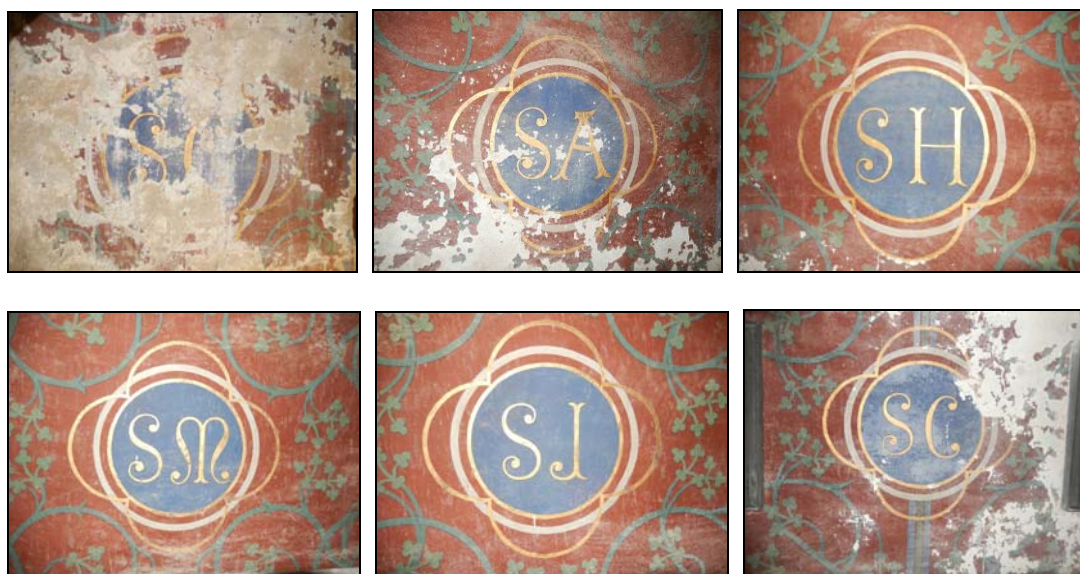
a- Relevé photographique permet de garder en archive l'ornementation de la chapelle. Par chance, le blason et les initiales, qui décorent le soubassement, sont relativement bien conservés.

Le motif au nord est peut être le plus altéré ce qui peut rendre le déchiffrement des lettres plus compliqué. Cette partie du chantier n'a pas été achevée cette année, ce qui permettra de se pencher à nouveau sur le problème sans être gêné par l'échafaudage.

Il faudra peaufiner la consolidation des initiales peintes dans les médaillons.

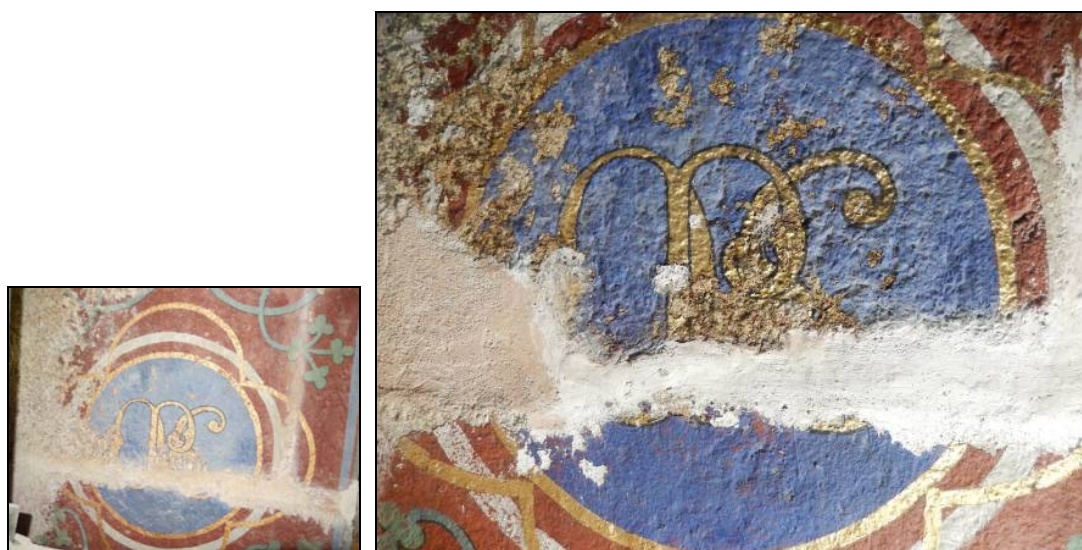
Après consolidation et masticage.

f- Consolidation des enduits : les décollements d'enduits et fissures profondes que présentaient le support ont nécessité une consolidation.

Cette opération consiste à injecter un coulis qui permet d'obtenir à nouveau une adhésion entre l'enduit et le mur en comblant éventuellement le vide qui les sépare. Avant d'injecter ce coulis, il faut injecter de l'acryl dans un mélange à 12% d'acryl 33 dans 30% d'éthanol et 58% d'eau pour fixer les parois des poches ou des fissures.

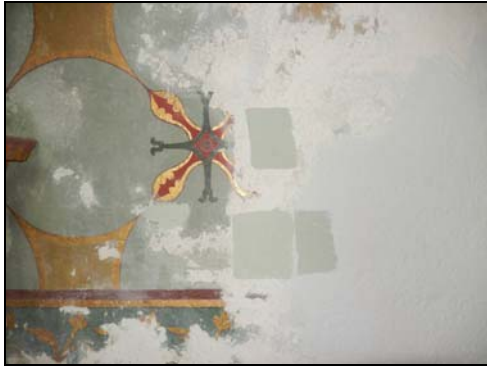
Essais de couleur.

h- Sur certaines de ces zones, j'ai posé un badigeon de chaux pour combler et à la fois colorer la zone.

Préparation du badigeon de chaux :

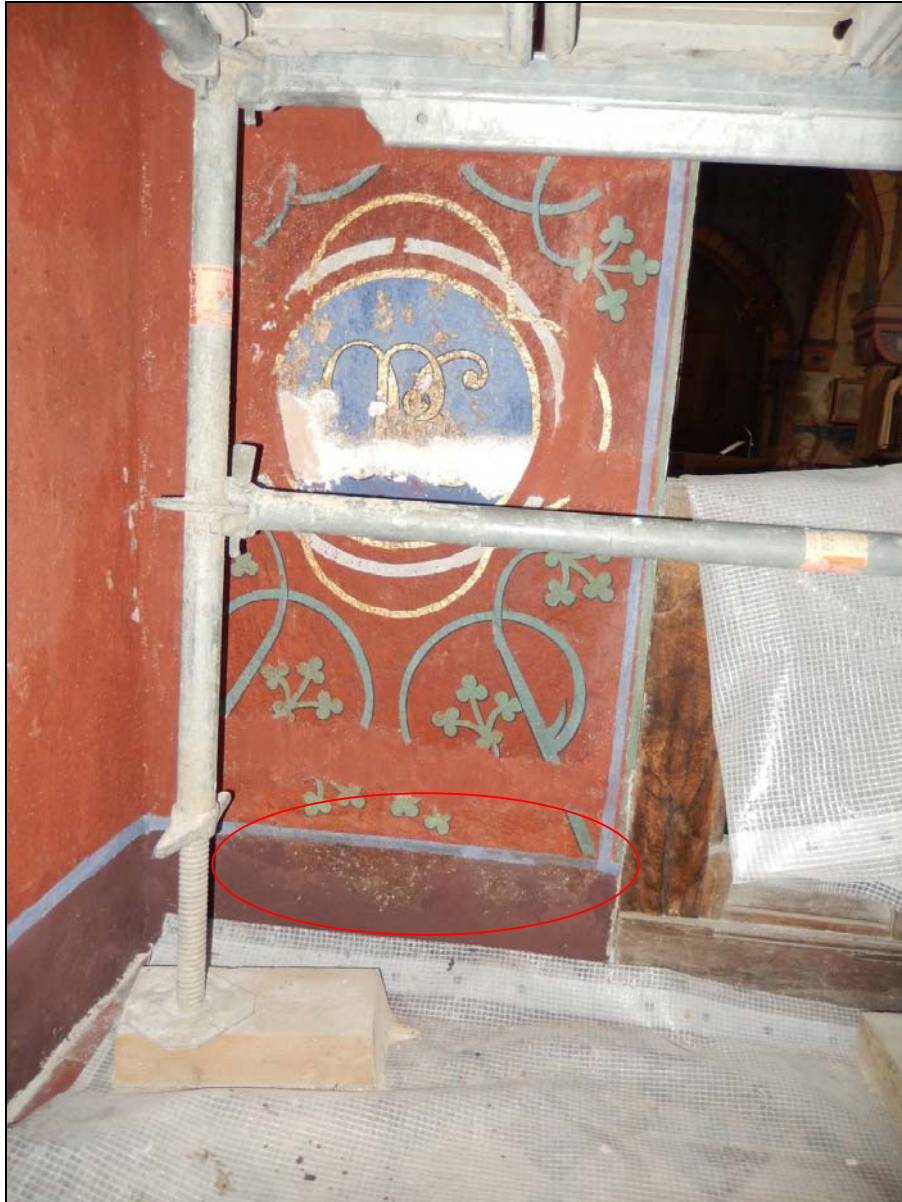
Couleur de la plinthe à l'origine.

3- Réintégration des zones importantes de lacune de la chapelle par l'application d'un badigeon de chaux teinté par des pigments (terres et/ou oxydes résistants à la chaux). La teinte a été choisie en fonction de la couleur originale. L'application se fait après l'humidification du support à l'eau au pulvérisateur. Nous avons fait la même intervention au niveau de la plinthe en soubassement.
