Larochemillay, église Saint-Pierre
(Nièvre) : chantier de l'association Rempart
Restauration des peintures murales, attribuées
aux peintres Verdier et Dreux, datées 1870

Chantier- école organisé par l'Association Rempart et l'Association pour la Conservation de l'Eglise et du Patrimoine de Larochemillay (**ACEPL**), créée en 2016,

et mené par **Marie-Paule DUBOIS**, peintre en décor du patrimoine et
Juliette ROLLIER, Restauratrice de peintures murales,
1^{er} chantier, 7-20 août 2017

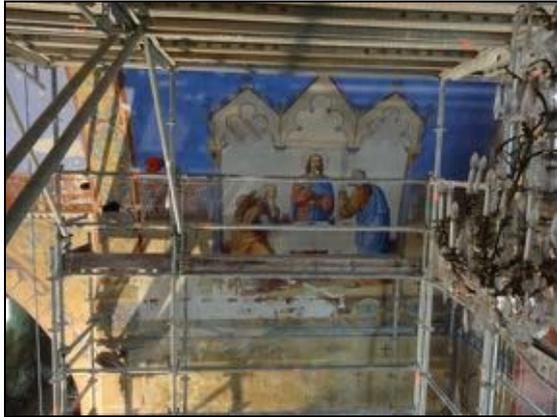
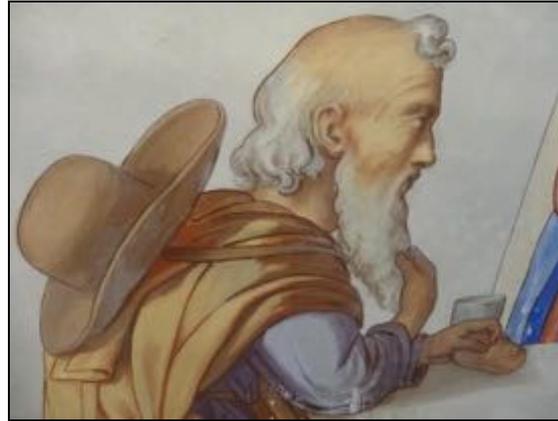
Fig. 1 Le Christ debout entre les pèlerins d'Emmaüs et détail d'un pèlerin

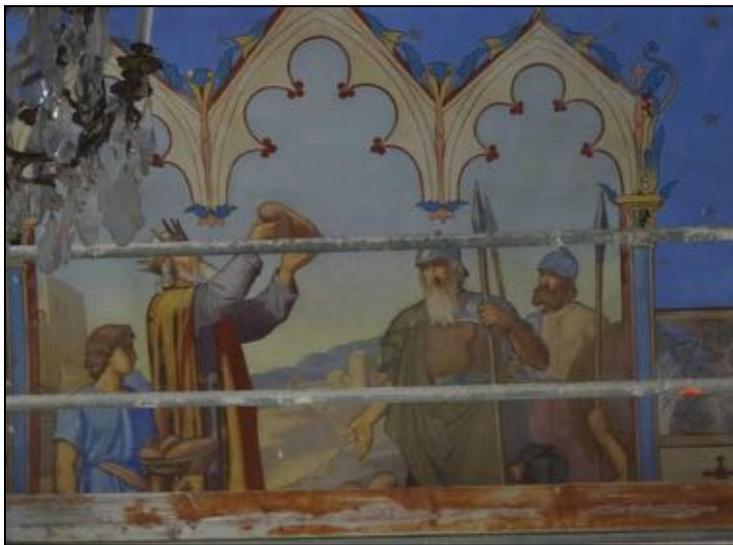
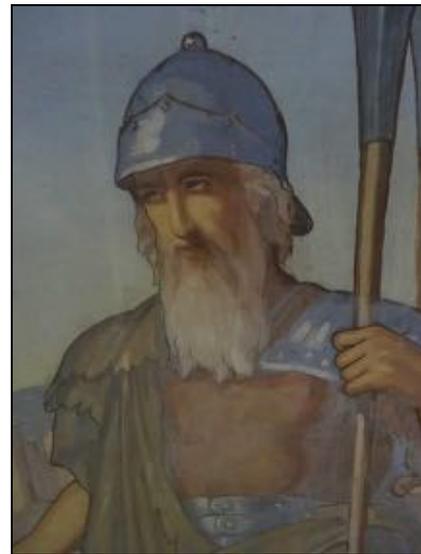
Fig. 2 Melchisédech debout offrant du pain et détail de la tête de soldat

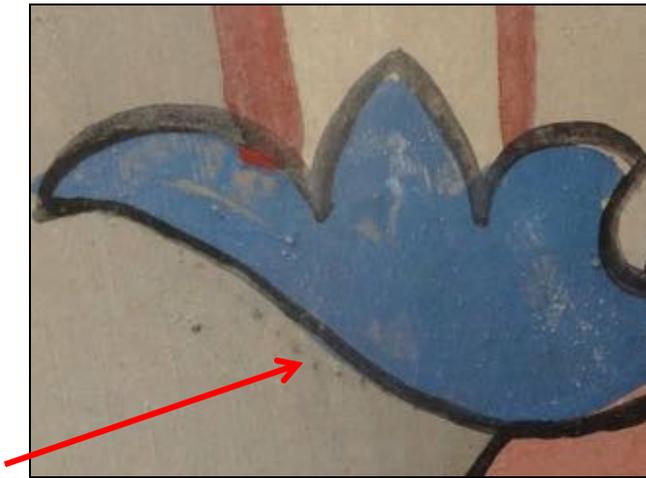
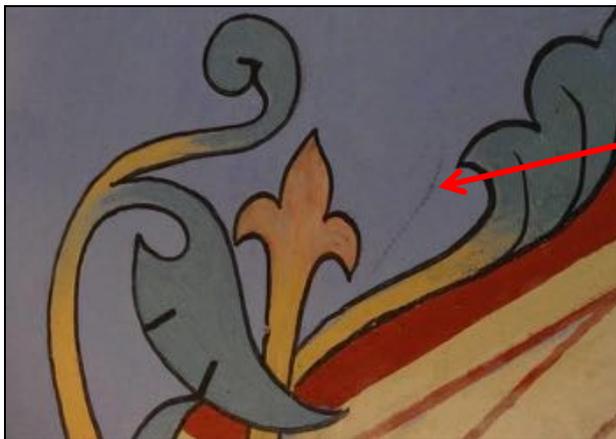
- au-dessus de la tête du Christ une ligne verticale indique la mise en place de l'élément architectural;
- un travail au poncif (carton perforé de petits trous) est visible en différents endroits (partie centrale de l'architecture à droite de la tête du Christ, photo gauche ci-dessous);
- des points noirs dus au poncif sont visibles à gauche de l'architecture du panneau de Melchisédech (photo droite ci-dessous)

Fig. 3-4 Mise en place des décors au poncif (carton perforé de trous)

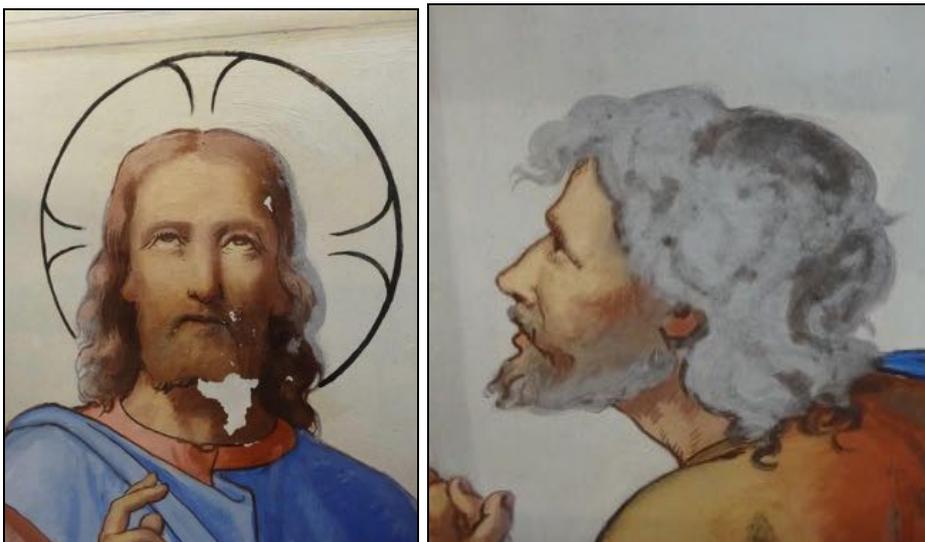
Les personnages ont été dessinés de manière très habile au crayon mine de plomb, ainsi que l'on peut l'observer sur la tête d'un pèlerin d'Emmaüs où quelques traits fins permettent d'affiner la position de la chevelure.

Fig. 5-6 Détail des visages

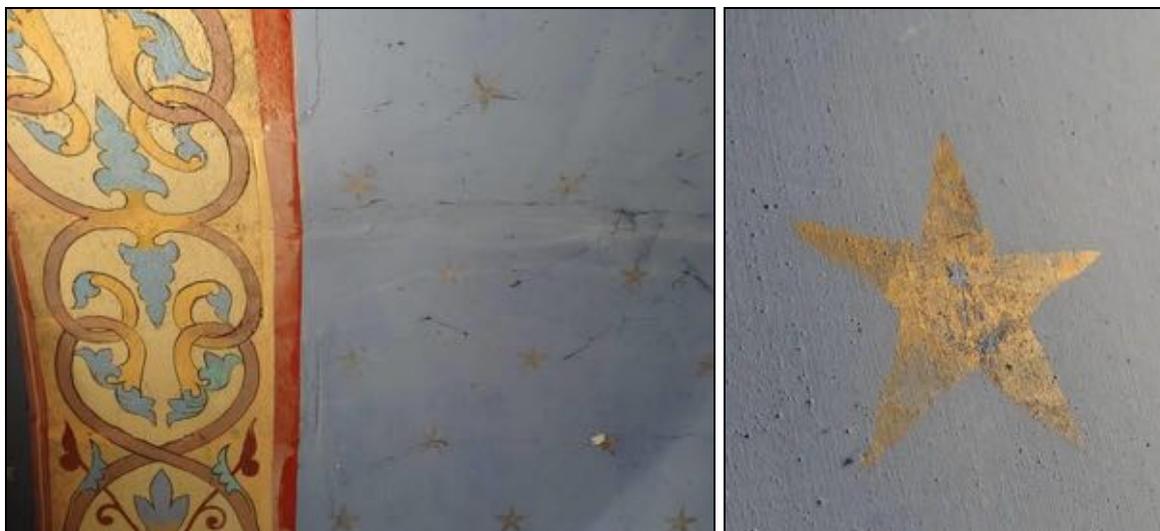
Les étoiles de la voûte semblent avoir été réalisées à la feuille d'or, directement sur le fond bleu, sans préparation préalable.

Fig. 7-8 Voûte, état de conservation

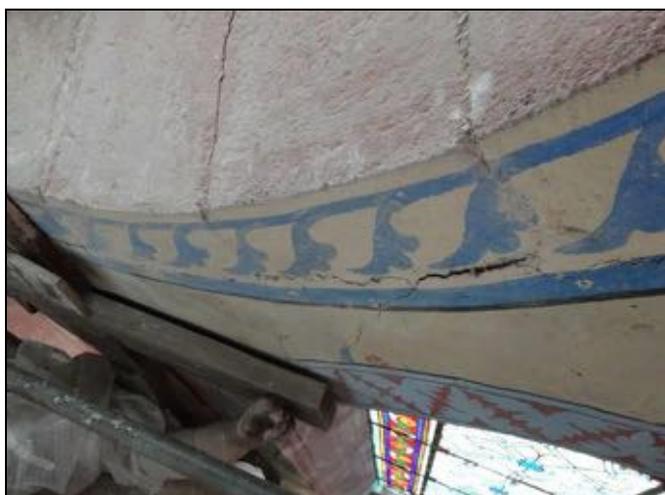
Les enduits sont globalement bien conservés en partie haute, malgré quelques zones locales de décollements;

Les enduits de la partie basse sont nettement plus abîmés, avec d'importantes pertes sur le mur ouest et sur tous les soubassements.

fig. 9 enduit décollé et fissuré

Les poches d'enduit mobiles sont consolidées par injections de coulis à la chaux (injections à la seringue), et mise sous presse dans certains cas, pour assurer une bonne adhésion au mur.

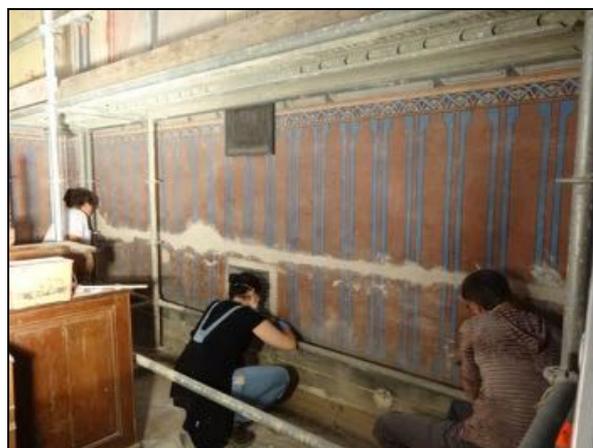
fig. 10

Les lacunes d'enduit sont peu nombreuses dans les parties hautes et n'affectent pas les décors historiés. En revanche en partie basse, en-dessous des inscriptions peintes, de nombreuses lacunes sont à déplorer en raison de:

- saignées à travers les peintures pour le passage de câbles électriques et de tuyaux de gaz ;
- remontées d'eau par capillarité et chutes d'enduit sur le soubassement.

Des pattes métalliques ont également troué les décors par endroits et des ragréages au plâtre et au ciment sont à signaler.

Les lacunes sont ragréées au mortier traditionnel de chaux-sable en proportion variable selon le résultat souhaité. En partie haute les décors présentent une surface lisse, nécessitant une finition de même aspect. En partie basse les enduits sont d'aspect granuleux, ce qui demande une finition du même type. Le sable a donc été choisi en fonction de sa granulométrie.

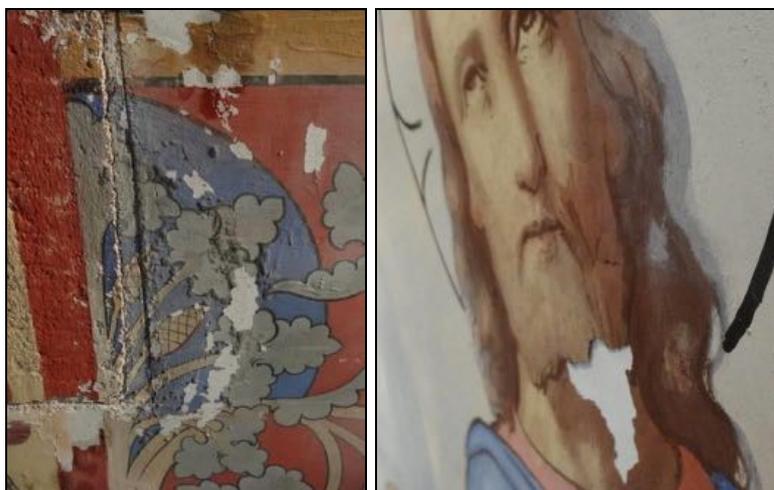
- La voûte bleue est légèrement pulvérulente au frottement ; les étoiles dorées sont très effacées ;
- La voûte bleue, les frises décoratives et les scènes historiées présentent des décollements locaux.
- La paroi des *Pélerins d'Emmaüs* est nettement plus abîmée que les autres parois, avec un décollement très important sur le visage du Christ. Dans le tiers inférieur de la scène, nous observons de nombreuses coulures de condensation et des efflorescences salines qui attestent d'infiltrations d'eau par les toitures et dans les enduits, provoquant de nombreux soulèvements de couche picturale (schéma fig. 13) ;
- le tableau de *Mélchisédech* est nettement mieux conservé et ne présente pas les mêmes altérations ;
- La partie inférieure, en-dessous des inscriptions, est sensible à l'eau et pulvérulente, nécessitant un refixage global généralisé par pulvérisation.

Fig. 11-12 soulèvements de peinture

Les décolllements de couche picturale sont refixés à l'adhésif acrylique dont le pourcentage est adapté aux nécessités locales de la peinture (injections à la seringue, application au pinceau, etc.). Refixage des lèvres des lacunes au pinceau. Le refixage des décors du soubassement sera effectué par pulvérisation de Paraloid B72 à 3 % dans un mélange de solvant adapté aux peintures.

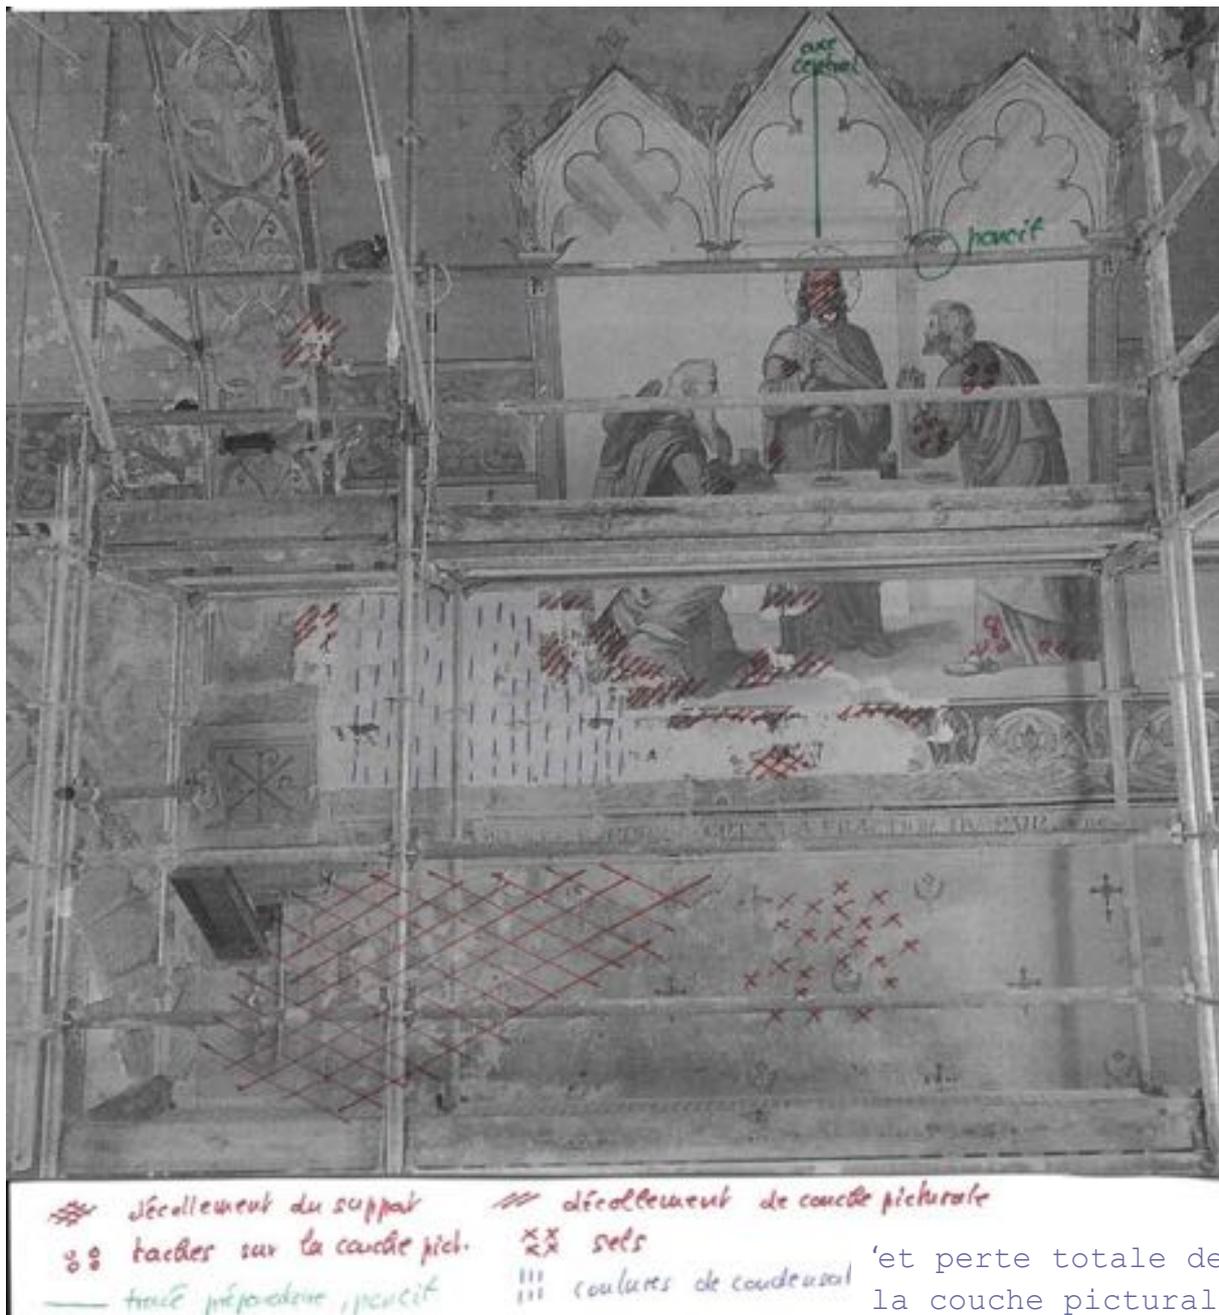
Fig. 13 Schéma sommaire des altérations

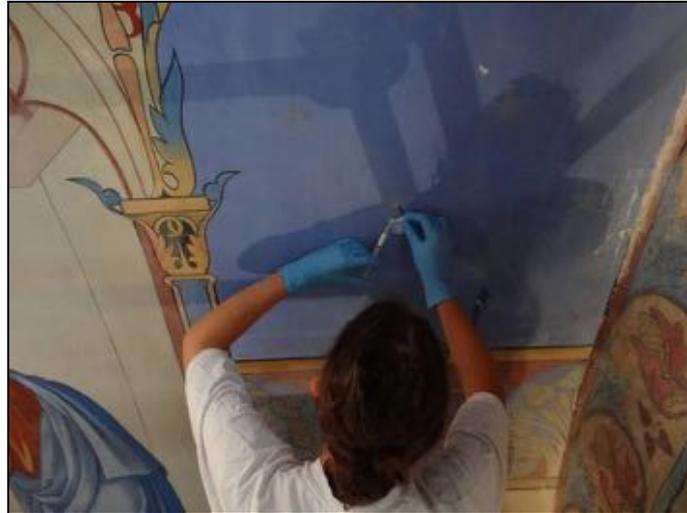
Fig. 14 Refixage de surface

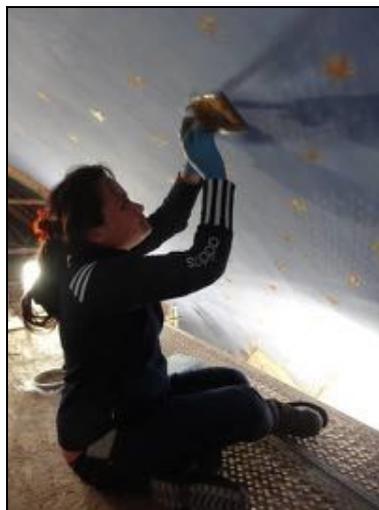
Fig. 15 reprise des étoiles dorées au pochoir

- Etoiles dorées de la voûte : travail au pochoir. Dorure prête à l'emploi Lefranc Bourgeois (pigments dorés de différentes intensités dans un liant solvanté).
- Grandes lacunes : calque d'éléments identiques et restitution des décors au poncif. Reprise à l'identique des motifs disparus à la peinture à la caséine prête à l'emploi car plus stable dans le temps.
- Petites lacunes : reprise à la peinture à la caséine dans la gamme de tons d'origine.
- Reprise des zones importantes (glacis des vitraux, saignées pour câbles électriques, ...) au badigeon de chaux et pigments.

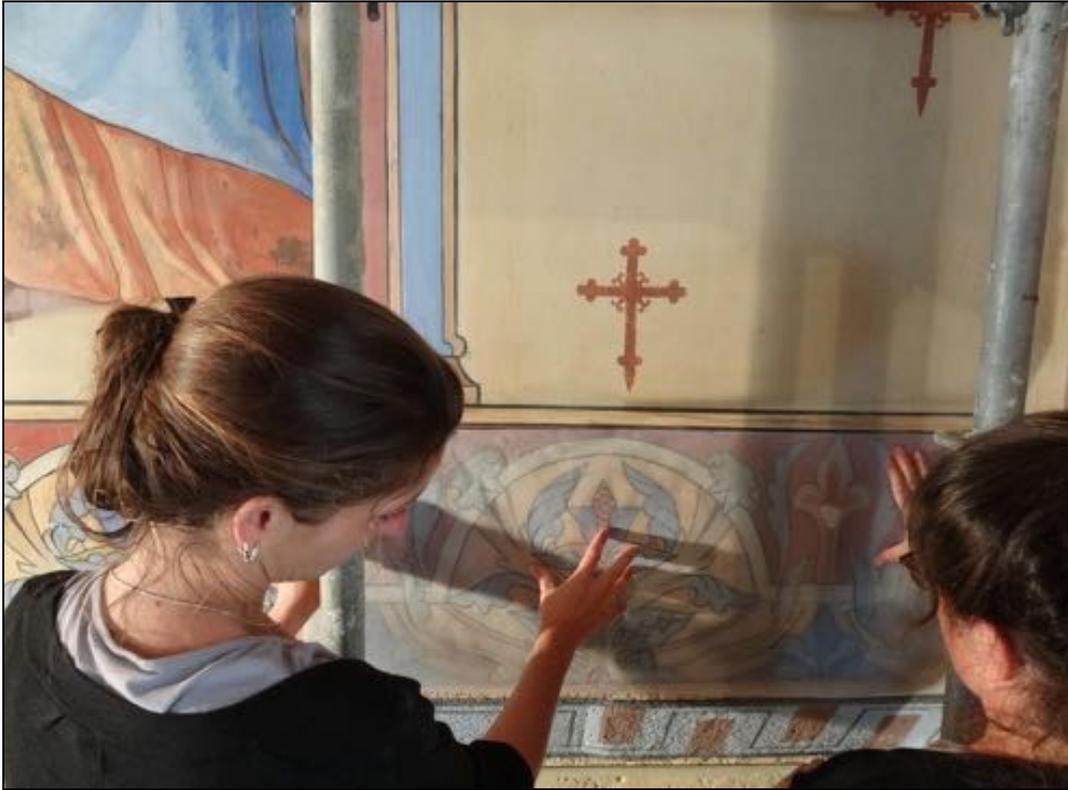
Fig. 16 Calque des motifs anciens

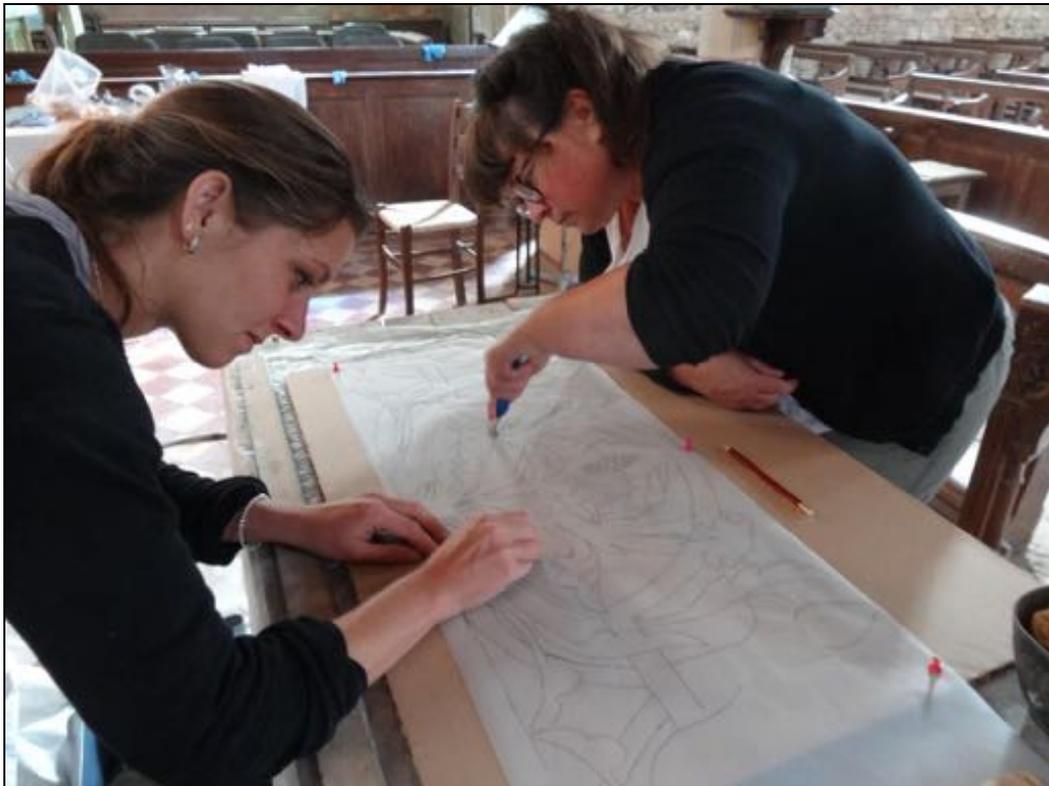
Fig. 17 Préparation du poncif perforé

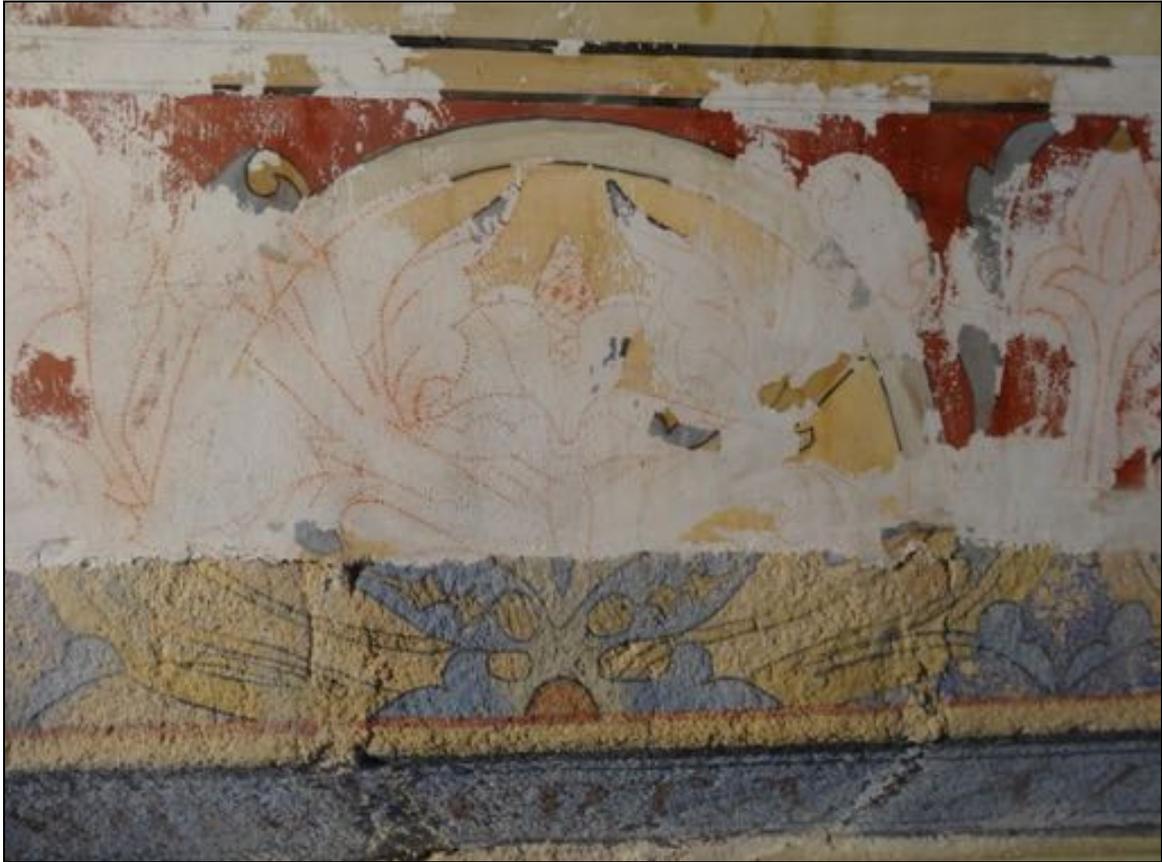
Fig. 18 Application du poncif sur le mur

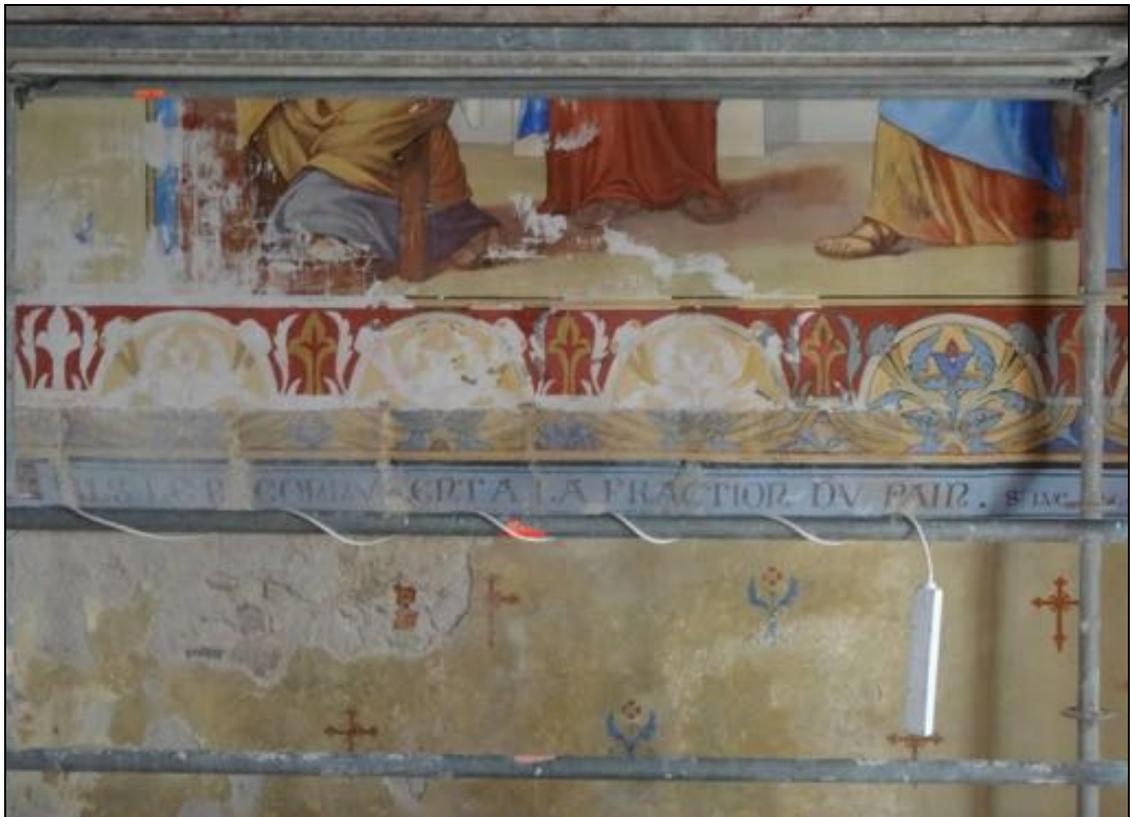
Fig. 19 Remise en teinte du fond rouge

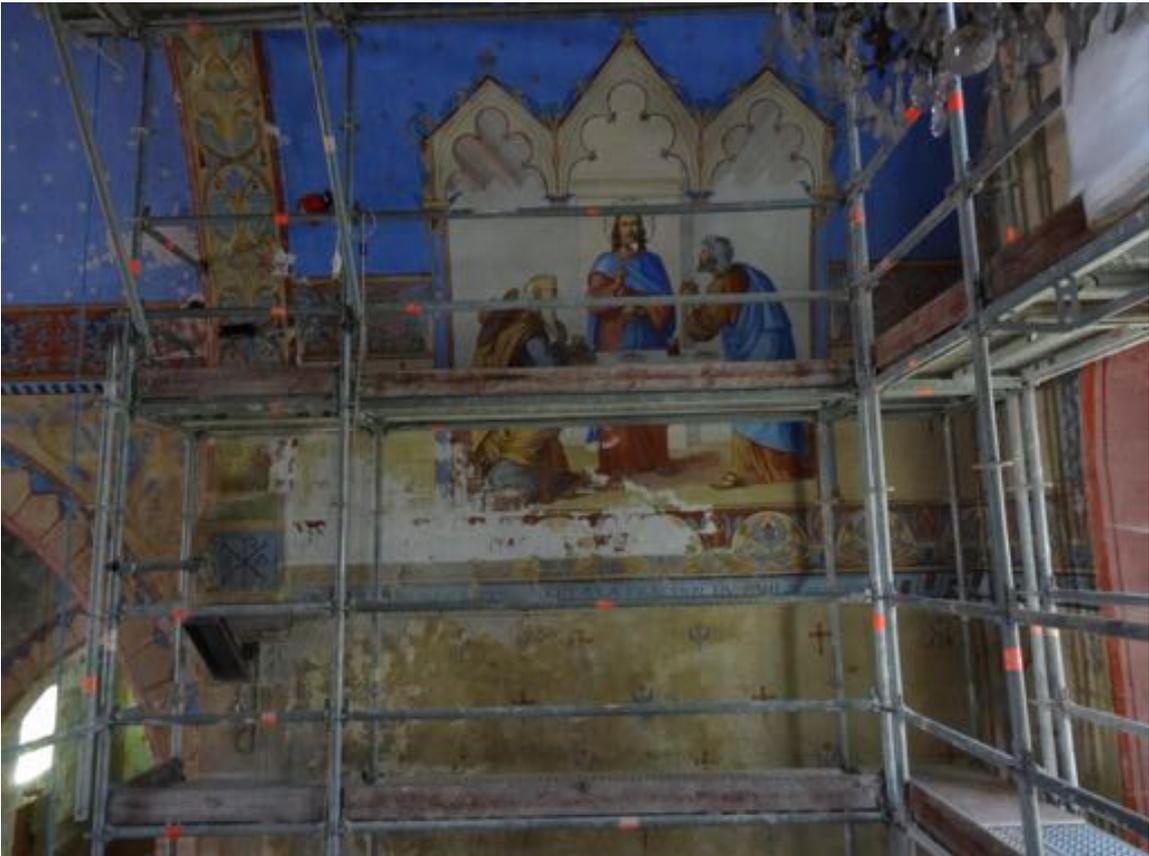
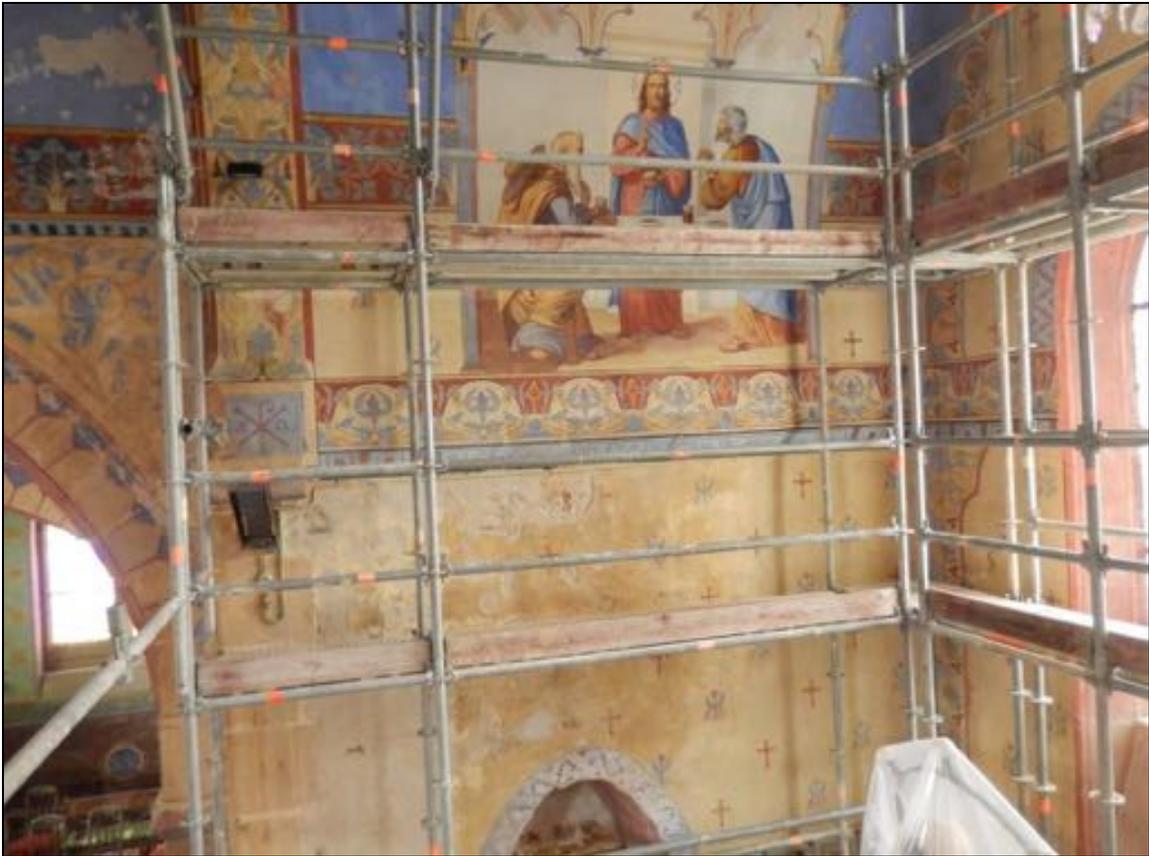
Fig. 20-21 Pélerins d'Emmaüs, avant et après traitement :

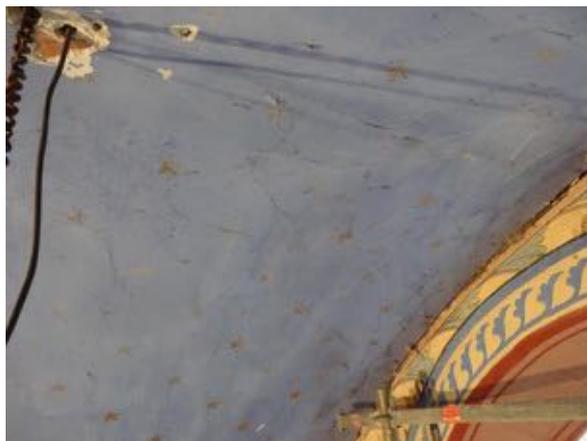
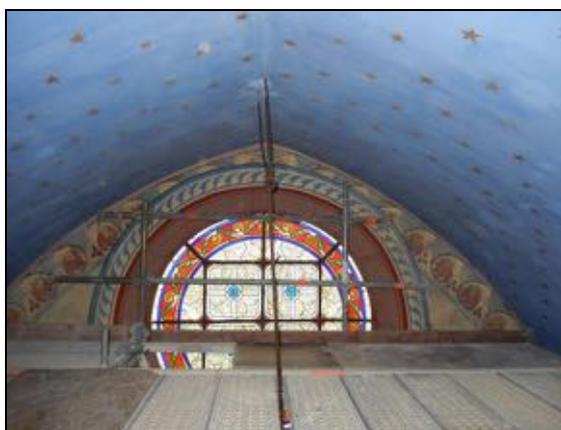
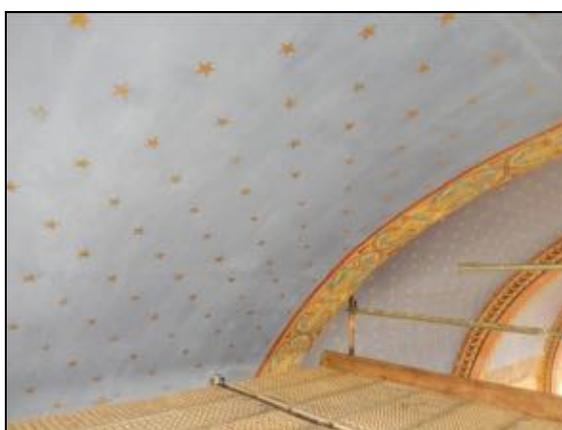
Fig. 22-24 Voûte : aspect avant et après restauration :

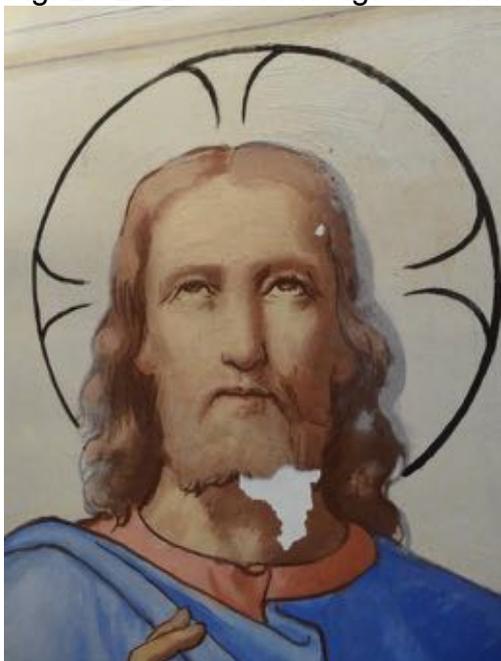
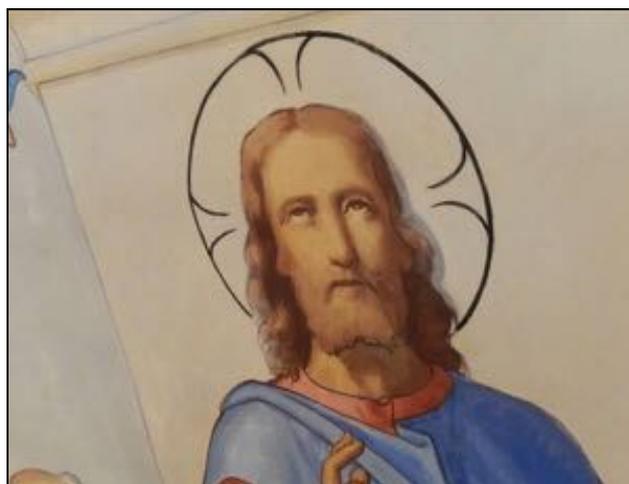
Fig. 25-26 Détail du visage du Christ, avant et après traitement

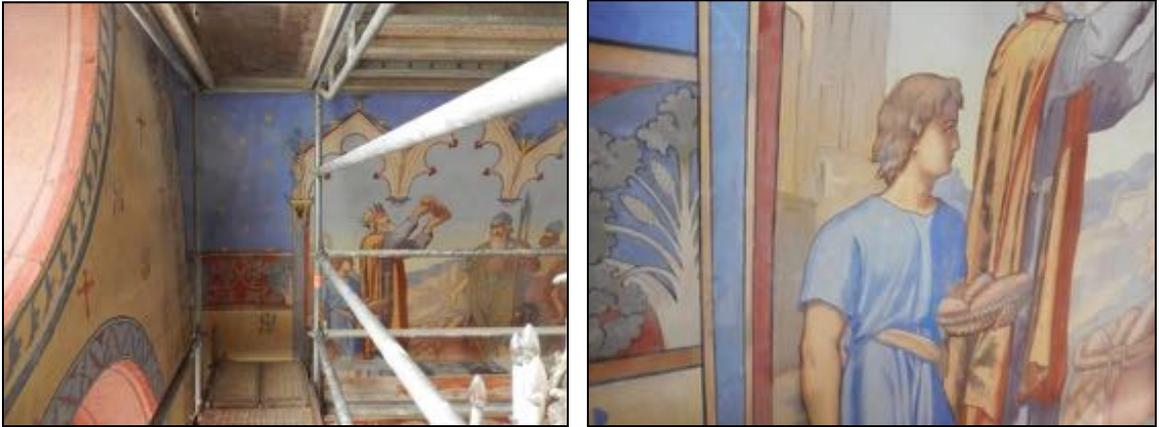
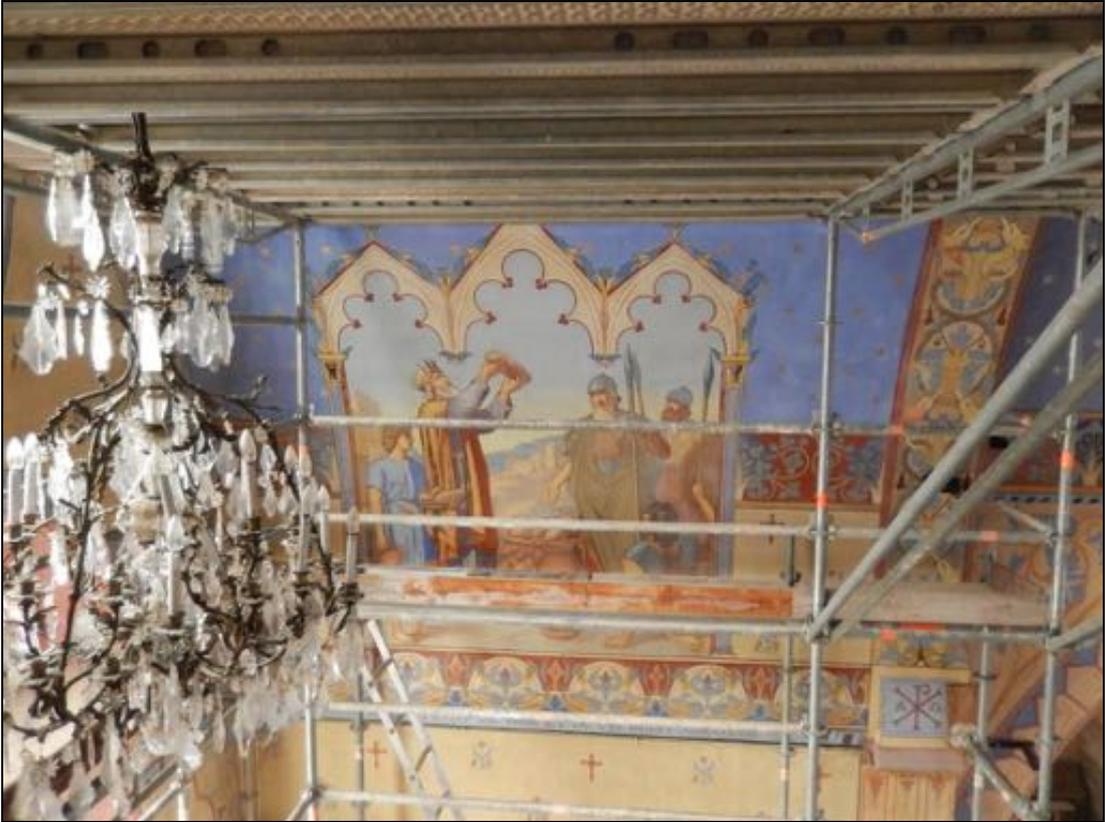
Fig. 27-29 Scène de Melchisédech, après traitement

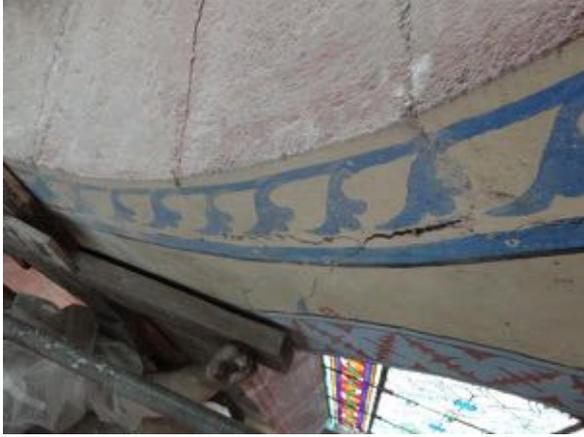
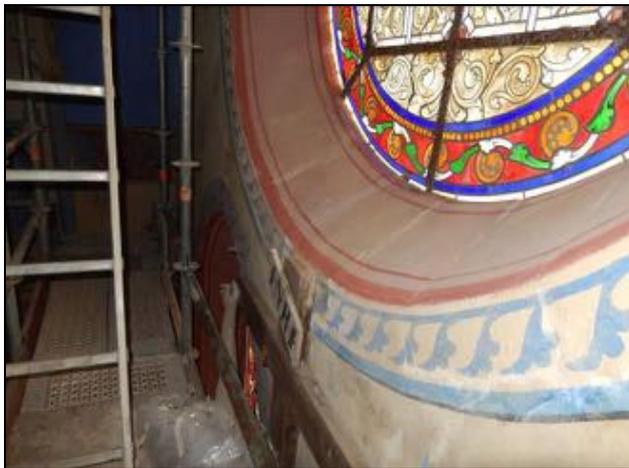
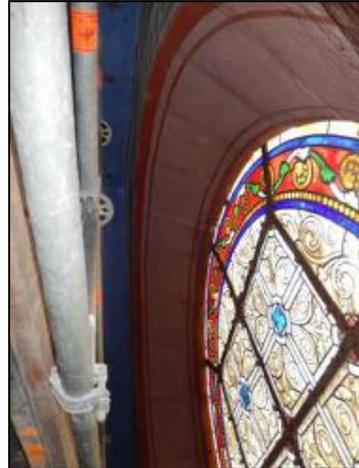
fig. 30-32 Rosace du chevet, avant et après traitement

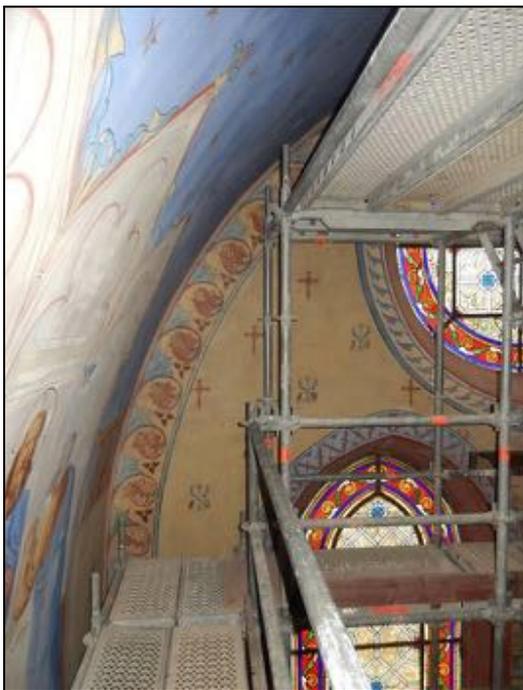
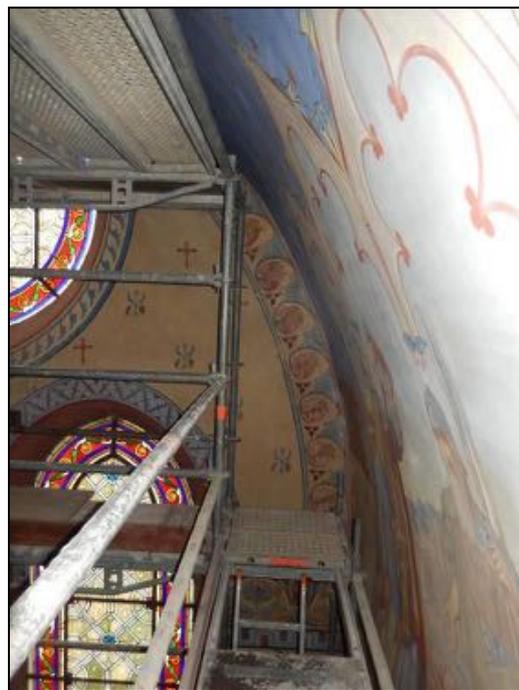
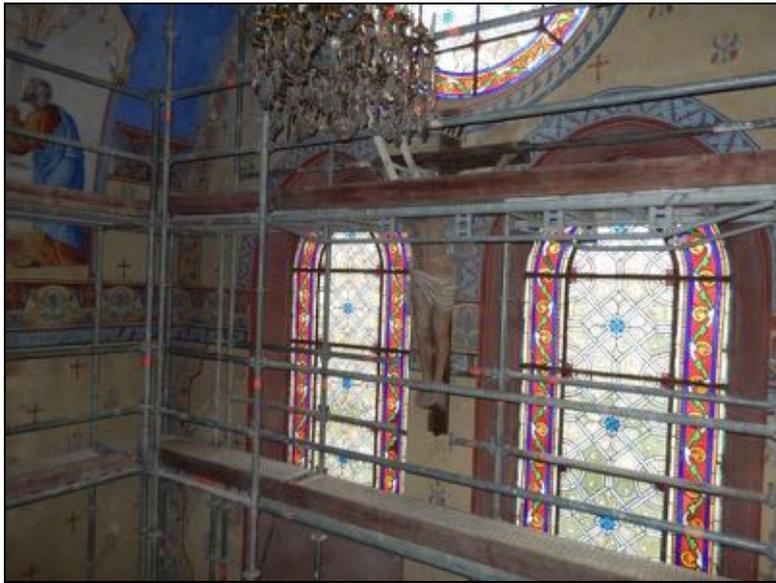
Fig. 33-35 Mur de chevet

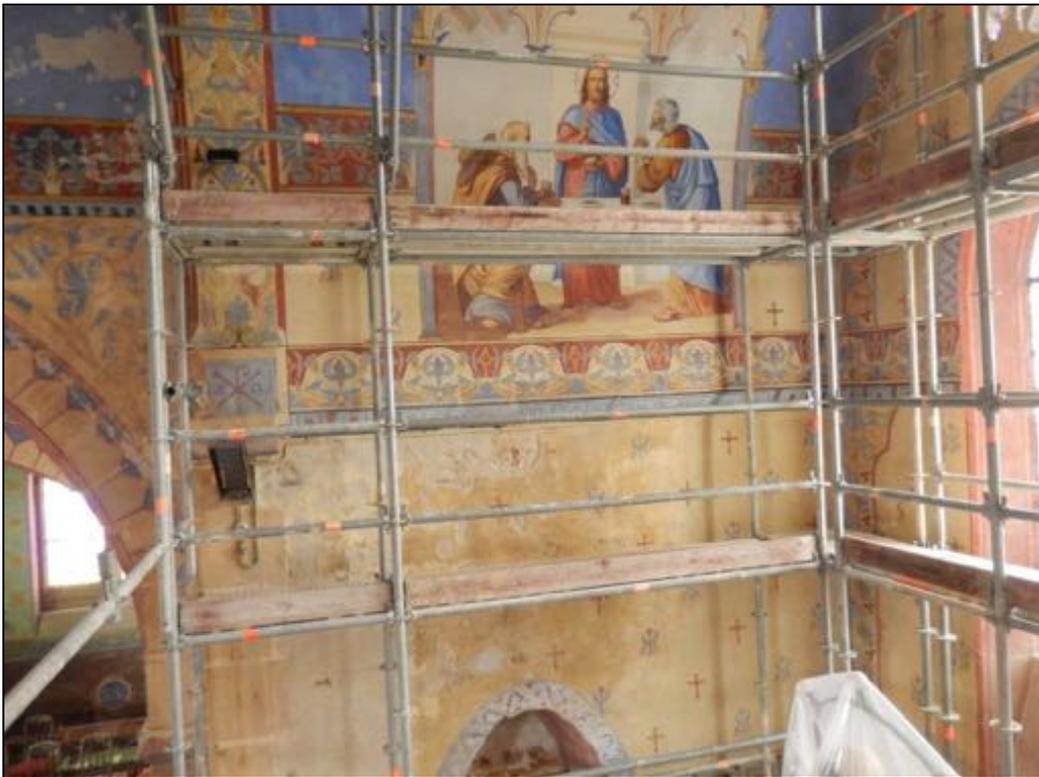
Fig. 36 Etage inférieur

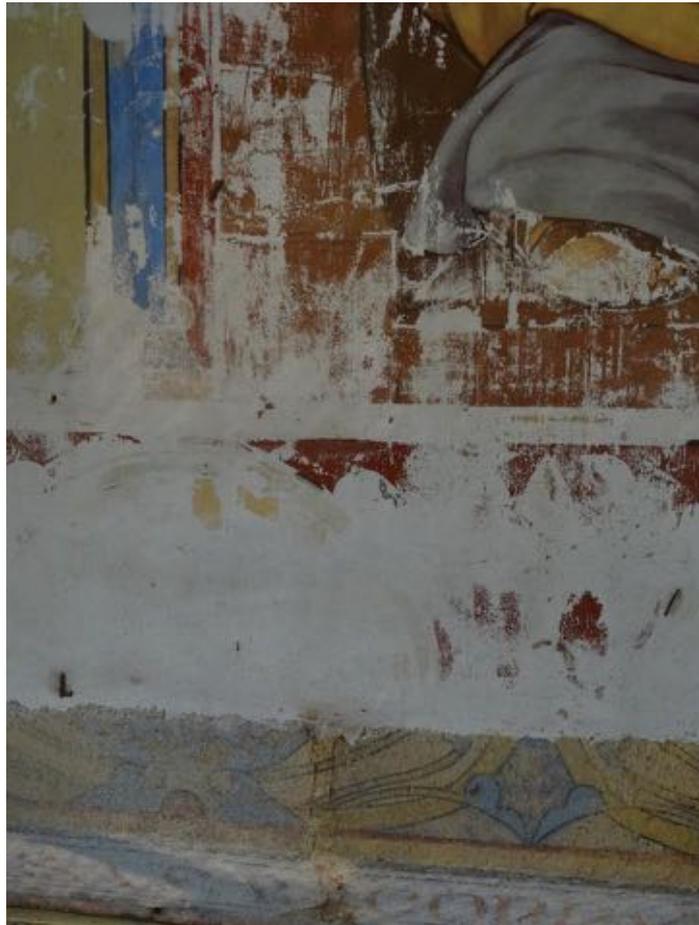
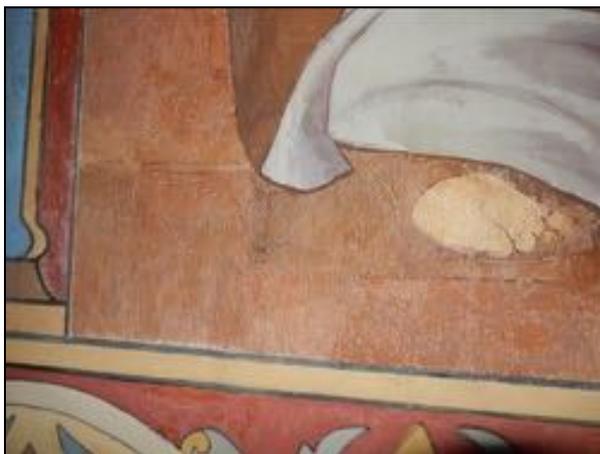
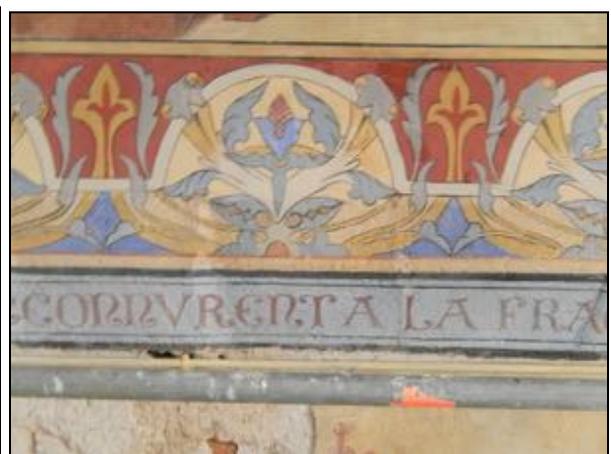
Fig. 37-39 Détails avant-après traitement

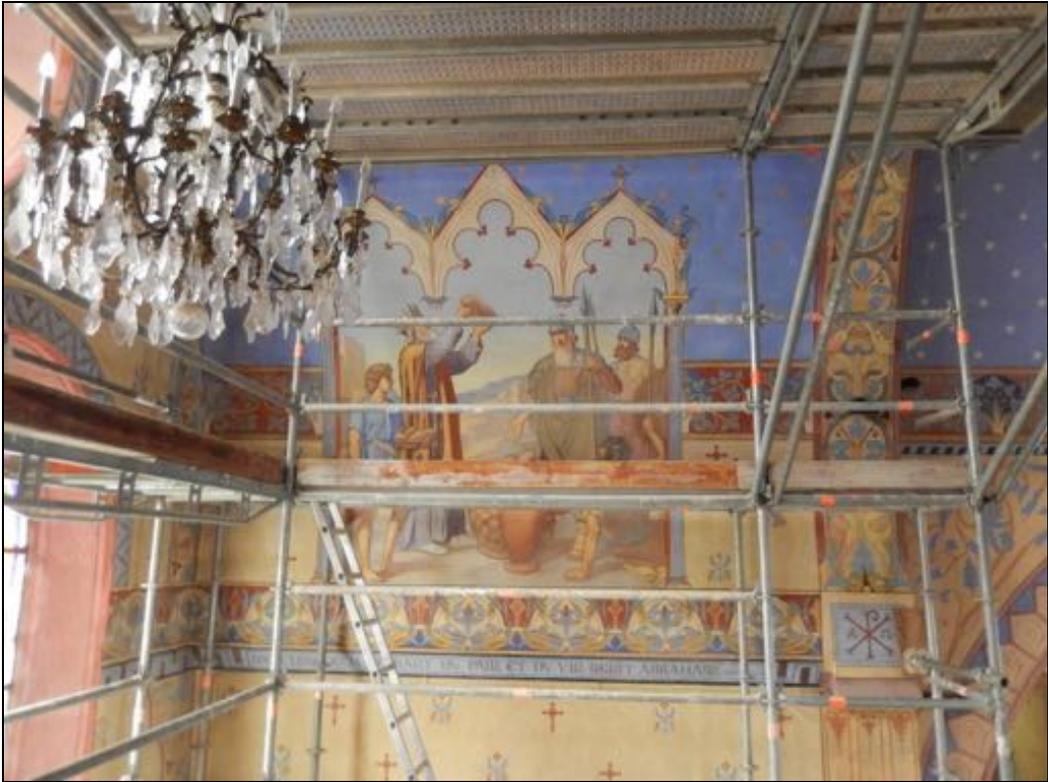
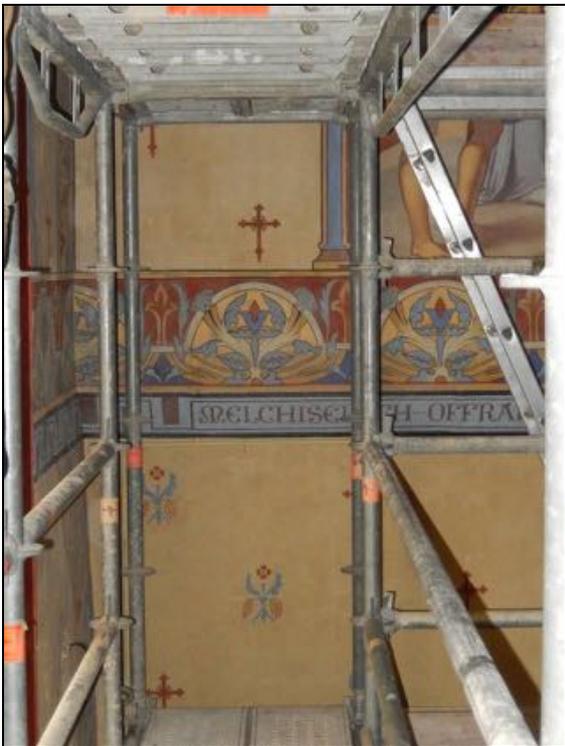
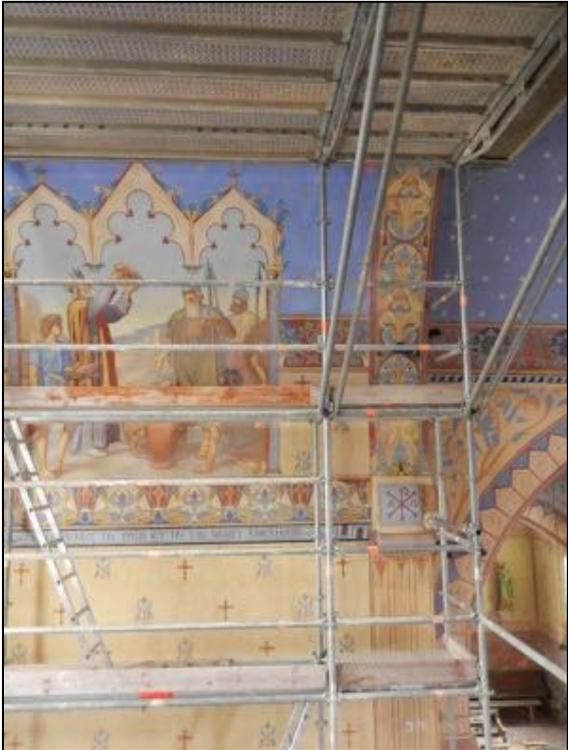
Fig. 40-42 Scène de Melchisédech après traitement

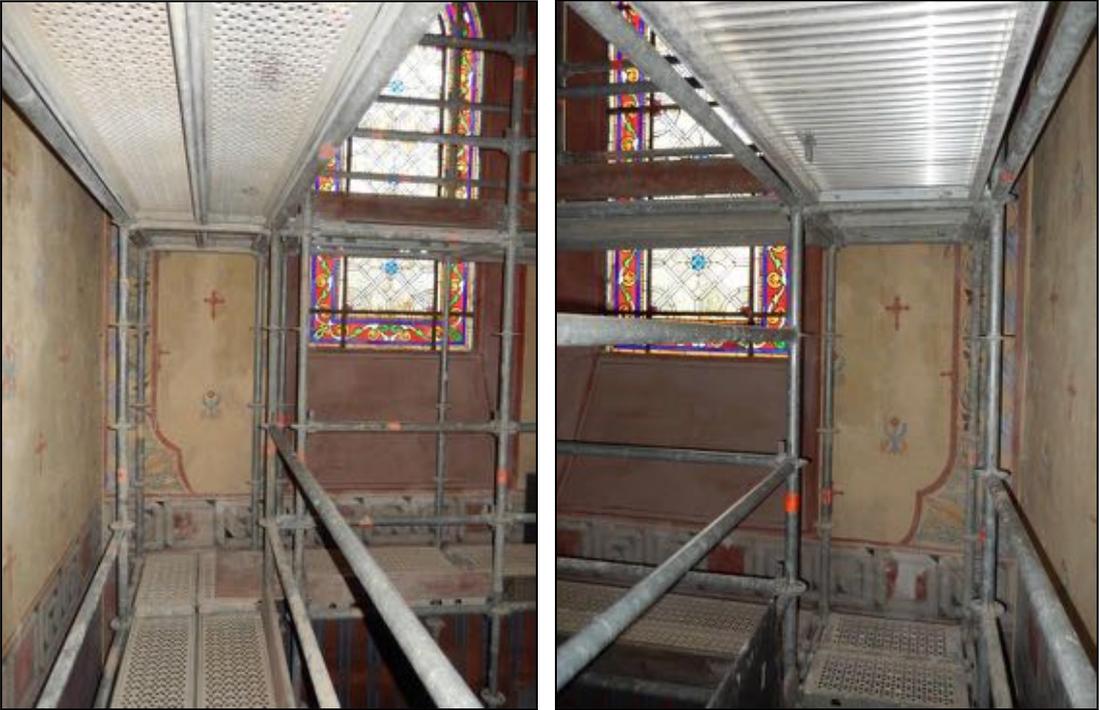
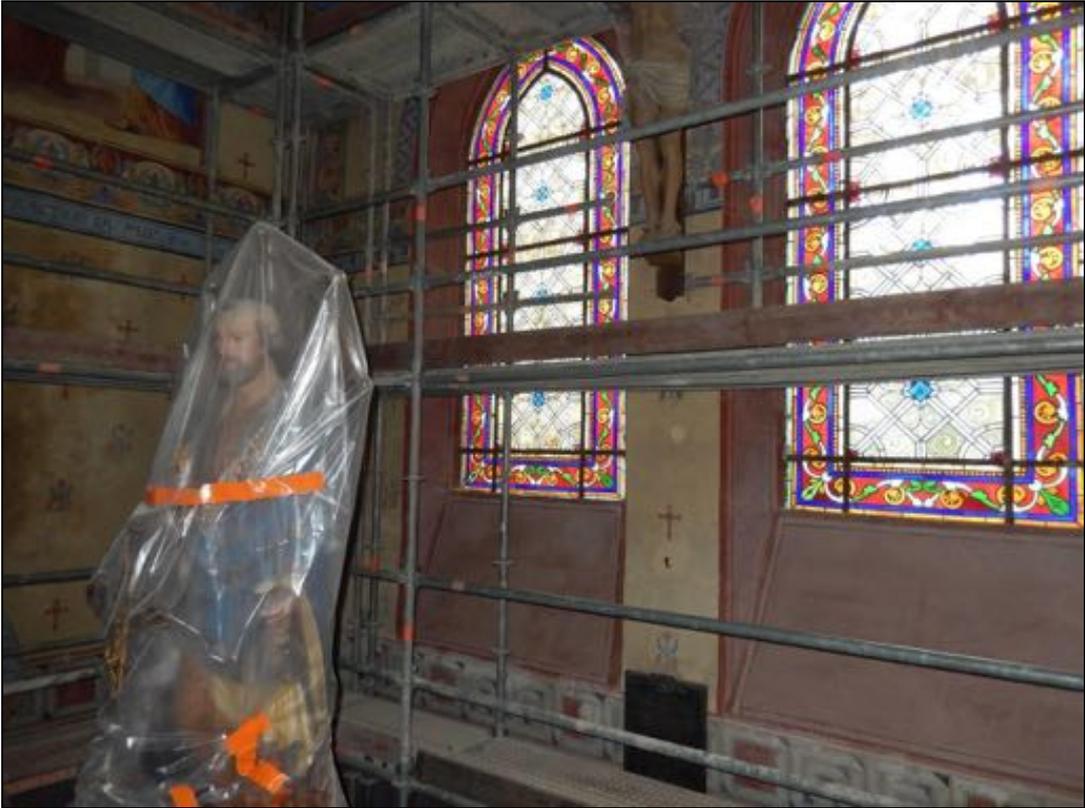
Fig. 43-45 Paroi du fond, chevet plat
