Larochemillay, église Saint-Pierre
(Nièvre) : chantier de l'association Rempart
Restauration des peintures murales, attribuées
aux peintres Verdier et Dreux, datées 1870

Chantier- école organisé par l'Association Rempart et l'Association pour la Conservation de l'Eglise et du Patrimoine de Larochemillay (**ACEPL**), créée en 2016,

et mené par **Marie-Paule DUBOIS**, peintre en décor du patrimoine et
Juliette ROLLIER, Restauratrice de peintures murales,
1^{er} chantier, 7-20 août 2017

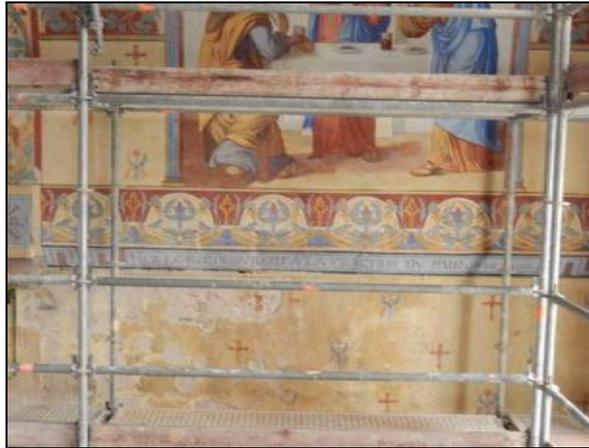
Nous n'avons pas touché la partie basse au nord, trop endommagée par les sels et les remontées d'eau par capillarité. Il sera nécessaire de faire purger et ré-enduire ce mur par un maçon professionnel.

- Après purge des enduits décollés par un maçon et ragréages des grandes surfaces, le chantier Rempart pourra reprendre les décors des parties lacunaires. Un refixage généralisé des décors sera nécessaire.
