# Chantiers de Bénévoles Internationaux

**Site** Eglise Saint- Pierre

**Commune** Larochemillay

8 août au 26 août 2022

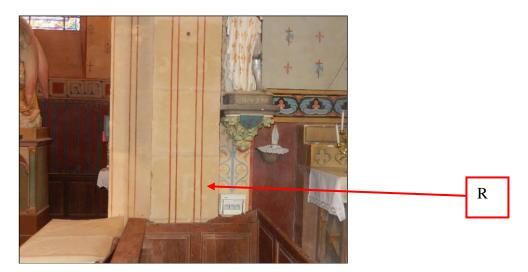
A Larochemillay, l'église a été peinte en totalité, y compris certaines pierres taillées. Ces lettres ont dû être tracées avec une peinture pauvre en liant car elles n'étaient pas destinées à rester. Le décor a été posé sur ces lettres et le pigment est tombé avec le temps, laissant les traces visibles de ces capitales sous forme de « fantômes ».

Nous nous demandions comment et surtout pourquoi, nous retrouvions ces marques sur certaines pierres de taille de l'église Saint-Pierre de Larochemillay.

On pourrait conclure que ces lettres sont les initiales des artisans tailleurs de pierre qui laissaient leur marque pour pouvoir être rémunérés de leur travail de taille.

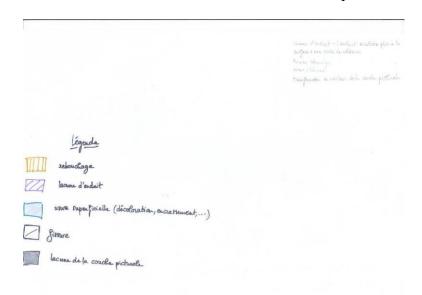
Nous avons commencé, comme chaque année, par regarder, analyser et repérer sur des relevés graphiques les zones et types d'altérations à corriger lors du chantier. Nous avons ensemble décidé d'une légende pour chaque désordre des supports et de la couche picturale afin de les repérer sur nos relevés.

Altérations de l'enduit et altérations de la couche picturale :

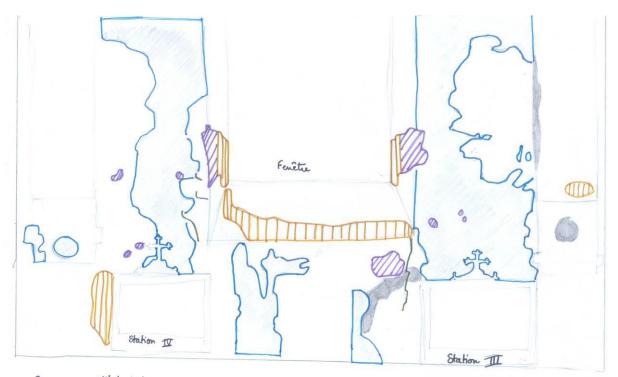
Croquis de l'état de la peinture mwale du bas côté gauche de l'église St Pierre de Larochemillay in au premier niveau d'échafaudage.

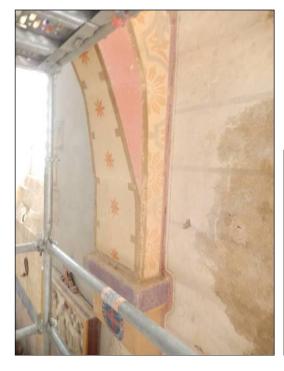
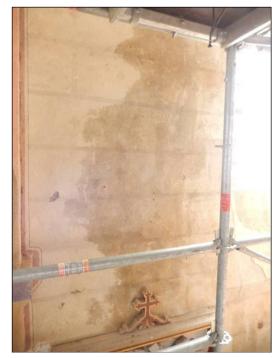
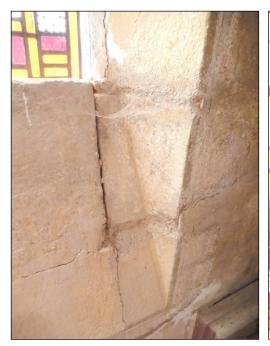
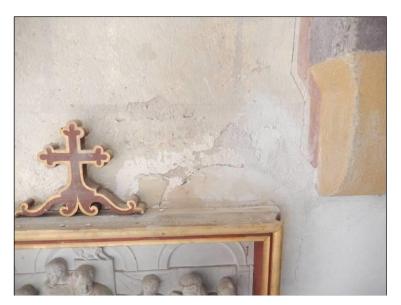
Etage 1 de l'échafaudage :

- → Perte d'adhésion de l'enduit à son support :
- 1-Poches locales de décollement peu souples à la pression.
- 2-Poches locales de décollement mobiles et soulèvements.
- → Perte de cohésion de l'enduit due aux infiltrations :

Celui-ci a été lavé par les infiltrations d'eau et l'enduit devient fragile.

- 3-Lacunes d'enduit :
- → Zones en parties basses reprises par le maçon.
- 4-Fissures qui sont profondes et qui affectent l'enduit sous-jacent.
- 5-Fissures peu profondes qui n'affectent que la couche picturale.
- → Autres altérations :
- 6-Trous.

- → Perte d'adhésion de la couche picturale :
- 1-Soulèvements localisés : écailles.
- 2-Lacunes.
- 3- Nombreuses zones d'abrasion.
- → Autres altérations :
- 4-Fissures.
- 5-Empoussièrement de surface généralisé.
- 6- Transformation de la couleur.
- 7- Pose d'une sorte de vernis « hydrofuge » à une époque.

- a- Dépoussiérage généralisé au pinceau doux.
- **b-** Purge des enduits trop fragilisés par les infiltrations, plutôt autour des baies.
- **c-** Pour les lacunes les plus profondes, masticage par un enduit de chaux :

Application à la spatule après humidification du support, en se limitant aux lacunes et fissures profondes.

f- Réintégration des zones importantes de lacune de couche picturale par l'application d'un badigeon de chaux teinté par des pigments (terres et/ou oxydes résistants à la chaux). La teinte a été choisie en fonction de la couleur originale validée après séchage complet. L'application se fait après l'humidification du support à l'eau au pulvérisateur.

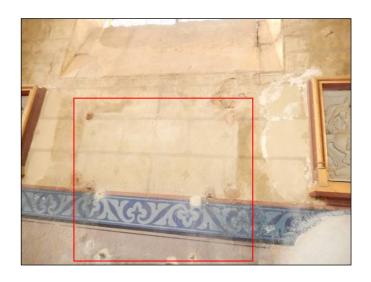
Derrière la plaque commémorative des morts de la commune pour la France, nous avions les couleurs plus ou moins originales. Nous nous sommes inspirées de ces zones, moins touchées par le soleil et sans hydrofuge, comme « références » d'intensités colorées.

Nous avons réalisé un badigeon de chaux.

1 volume de *chaux aérienne CL* 2-3 volumes d'eau 5% d'alun de potasse.
Pigments
