REMPART
Bourgogne-Franche-Comté

Eglise Saint-Pierre à Larochemillay

Chantier de Bénévoles

du 06/08/2023 au 19/08/2023

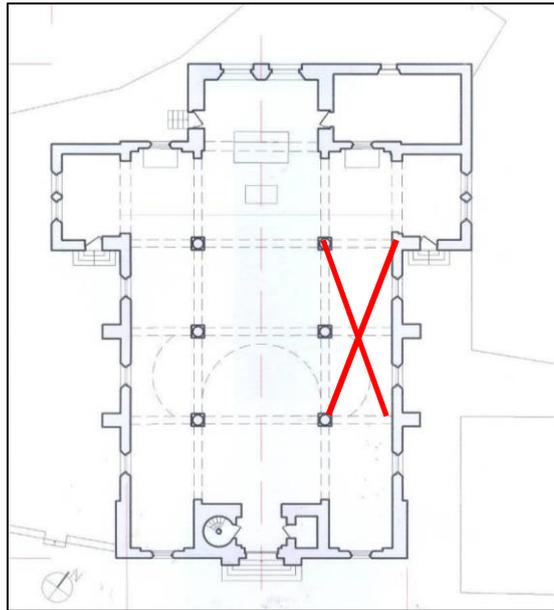
I. Plan de l'église et localisation du chantier

Le chantier portait sur la restauration des deux premières travées du bas-côté droit (Nord-est), désignées sur le plan ci-dessous par la croix rouge.

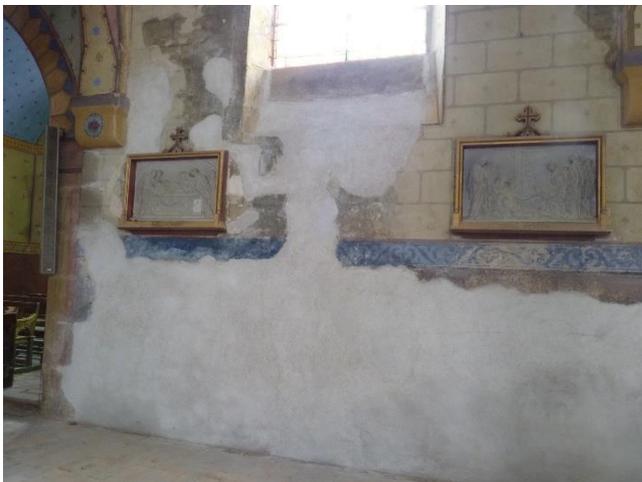
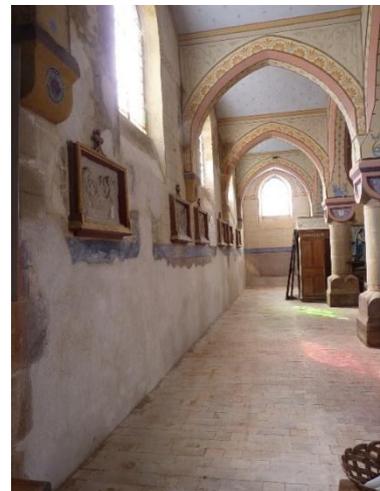
Rez-de-chaussée : après purge et nouveaux enduits de M Bruno Cloix et bénévoles de l'ACEPL

- Perte d'adhésion entre l'enduit et son support, avec des poches de décollement peu souples à la pression ou à l'inverse, mobiles et/ou présentant des soulèvements
- Perte de cohésion de l'enduit due aux infiltrations d'eau
- Lacunes d'enduit
- Fissures
- Trous

- Empoussièremment / encrassement généralisé de la surface
- Perte d'adhésion de la couche picturale (écaillage localisé...)
- Lacunes
- Abrasions (souvent liées au dépoussiérage réalisé avec une tête de loup)
- Modifications des couleurs liées aux infiltrations

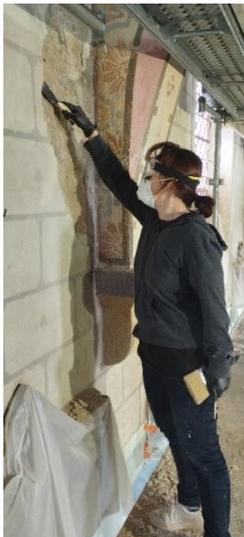
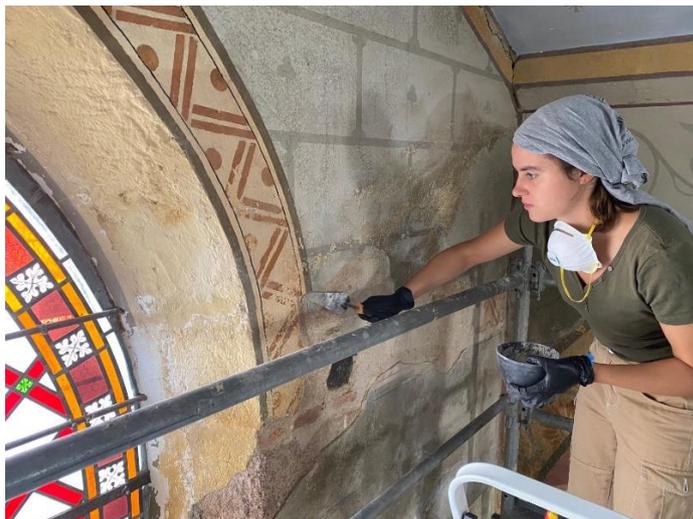
Purge et enduits

Le bas-côté Nord-est a subi de nombreuses infiltrations d'eau qui ont fortement endommagé les enduits. En de nombreux endroits, nous avons pu constater une perte de cohésion des enduits, qui se matérialise par des enduits souples à la pression, qui sonnent creux et s'apparentent à des poches d'enduits. Celles-ci nécessitent habituellement d'être consolidées et comblées par des injections de coulis de chaux. Toutefois, dans le cas de nos enduits altérés, aucune injection de coulis de chaux n'était possible car les enduits étaient « sableux », la chaux ne remplissant plus son rôle de liant, et ces « amas de sables » empêchaient l'infiltration des coulis de chaux. Ces enduits avaient donc perdu toute leur cohésion et ne possédaient plus aucune résistance mécanique. Il convenait donc de les purger afin de les remplacer par des enduits stables et sains.

Les zones d'enduits concernées par cette altération étaient très nombreuses et nous avons donc effectué un important travail de purge. Pour ce faire, nous utilisons des marteaux et petits burins, et plus généralement de simples spatules du fait de la grande friabilité des enduits.

Après la purge, nous avons pu combler ces lacunes par de nouveaux enduits. Nous avons appliqué nos enduits au moyen de truelles et spatules, sur un support préalablement humidifié au pulvérisateur.

Nous avons également comblé les fissures. Pour les fissures les plus profondes, une première couche d'enduit de chaux hydraulique a été nécessaire avant d'appliquer une couche d'enduit de finition à la chaux aérienne et au sable fin tamisé. Quant aux fissures les plus fines, elles ont directement été comblées par des enduits de chaux aérienne et de sable fin tamisé.

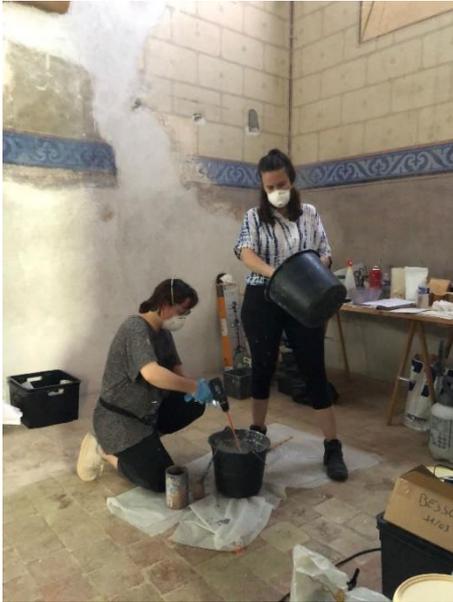
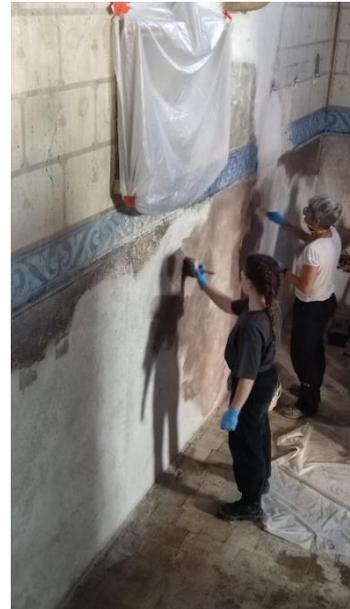
Préparation et application du badigeon

Pour la recherche des couleurs des badigeons, les bénévoles se sont basées sur les badigeons d'origines dépoussiérés et désencrassés, et dont les teintes n'ont pas été modifiées par les infiltrations d'eau.

Par exemple, pour le badigeon de fond clair, nous nous sommes référées à la couleur du badigeon présente derrière la plaque commémorative, spécialement décrochée pour la restauration du bas-côté. La plaque a en effet permis de conserver les couleurs d'origine en minimisant, au fil des années, l'impact des poussières et de la lumière sur l'altération des décors.

Les badigeons ont été appliqués à la grosse brosse, sur des supports préalablement humidifiés au pulvérisateur.

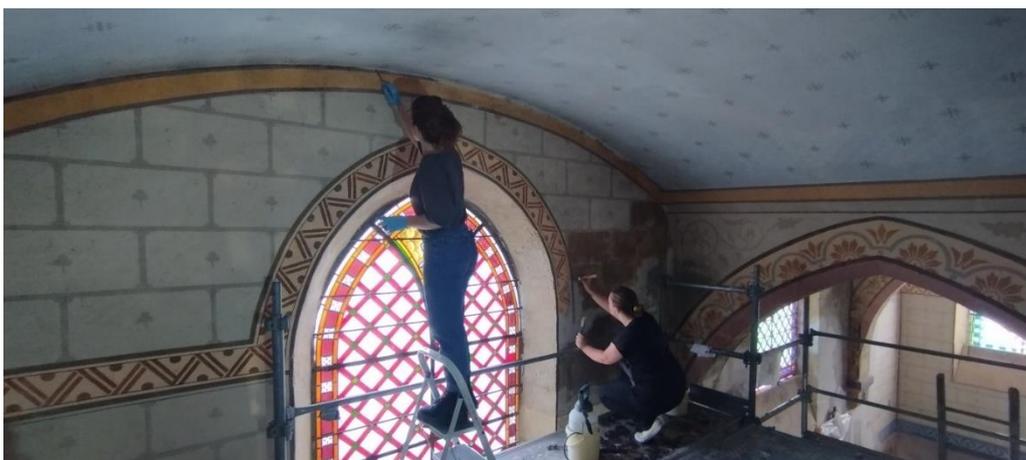
Recherche de couleurs

Les bénévoles ont fait un gros travail de recherche de couleurs en mélangeant les différentes peintures à la caséine afin de trouver des teintes qui se rapprochent le plus possible des couleurs d'origine.

Avec ces couleurs, elles ont ainsi pu reproduire les motifs décoratifs et retendre les filets, mais également retoucher des zones lacunaires, usées ou épidermées afin de rendre une unité visuelle et esthétique à l'ensemble des peintures.

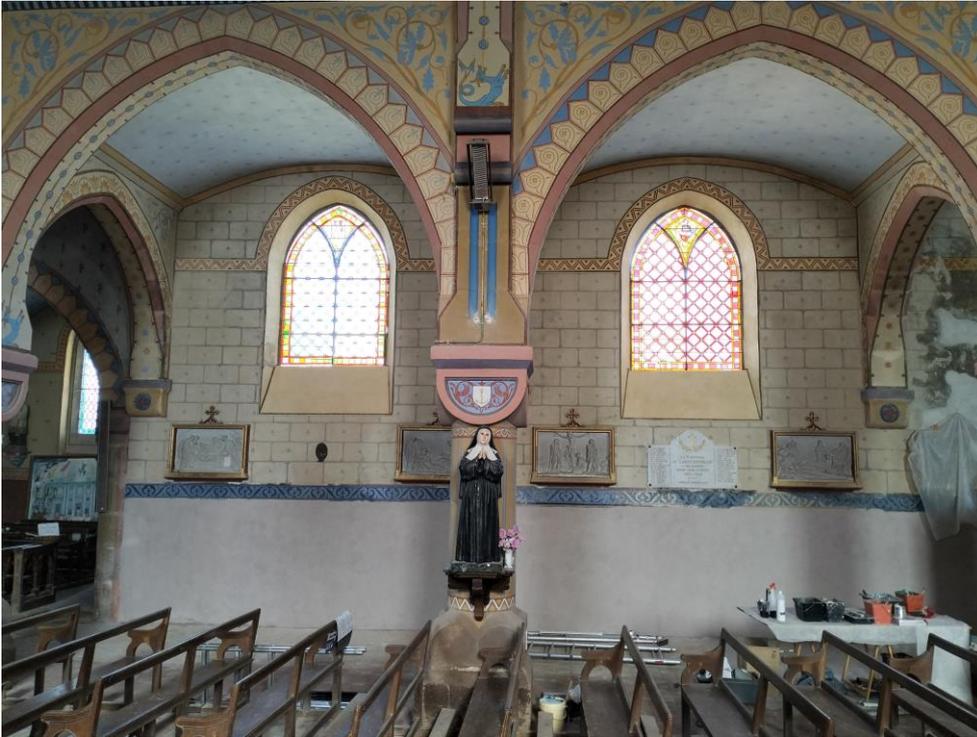
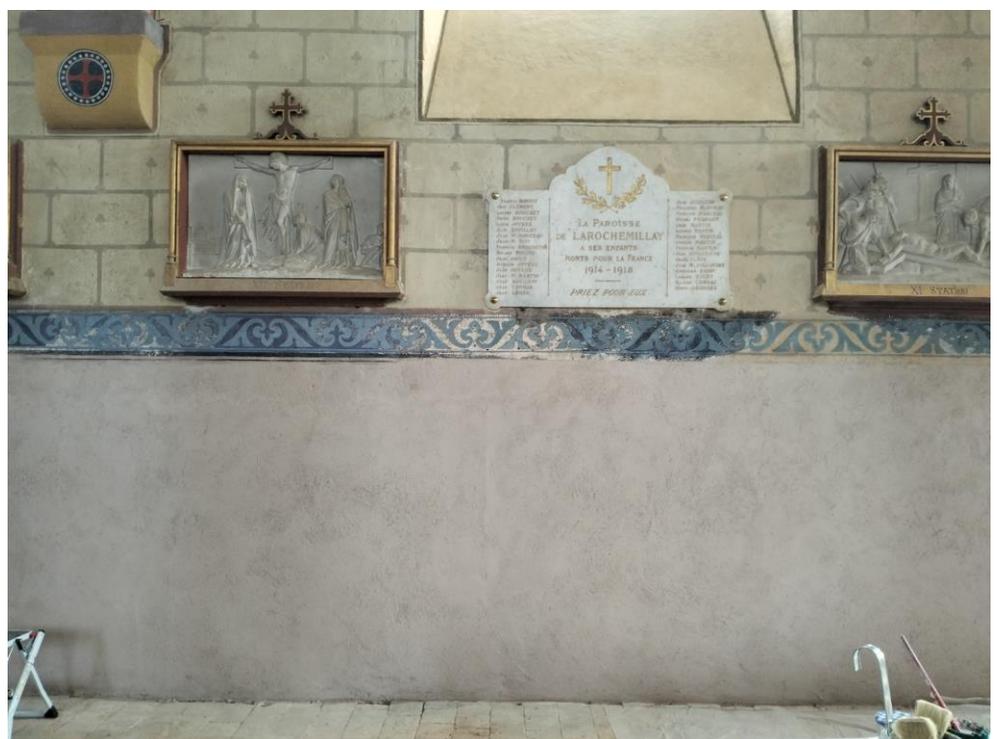
Etat de la restauration après les deux semaines de chantier

Le rez-de-chaussée est resté inachevé et nécessitait les opérations suivantes :

- Pose de la deuxième couche du badigeon de soubassement
- Poursuite de la restitution de la frise bleue
- Réalisation des différents filets du soubassement
- Réalisation de la plinthe peinte marron

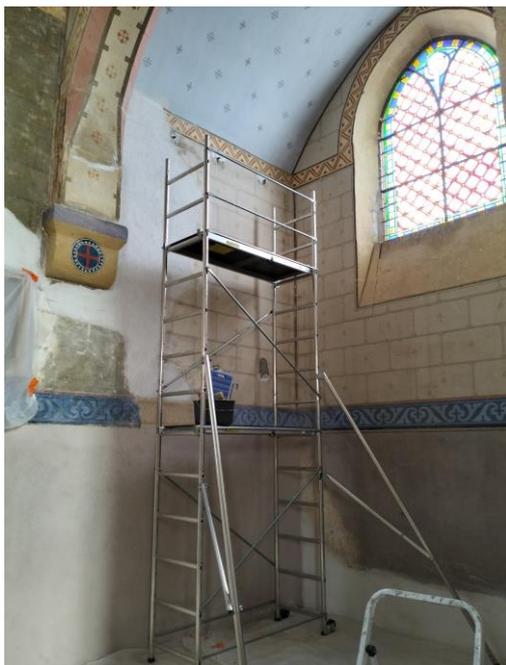
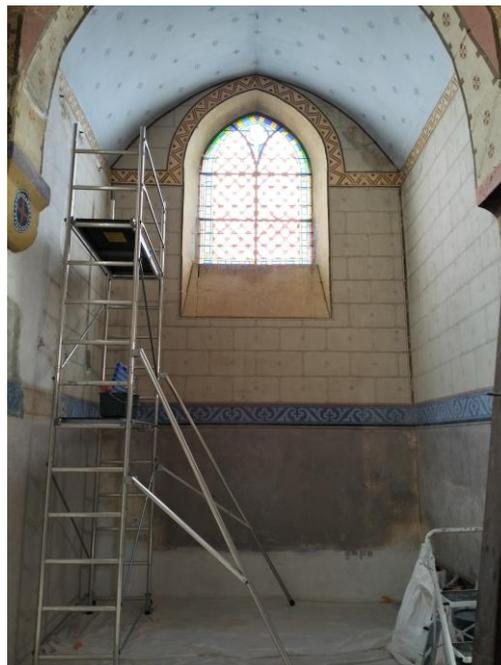
Etat des murs avant restauration, avec les nouveaux enduits de chaux réalisés par M. Cloix

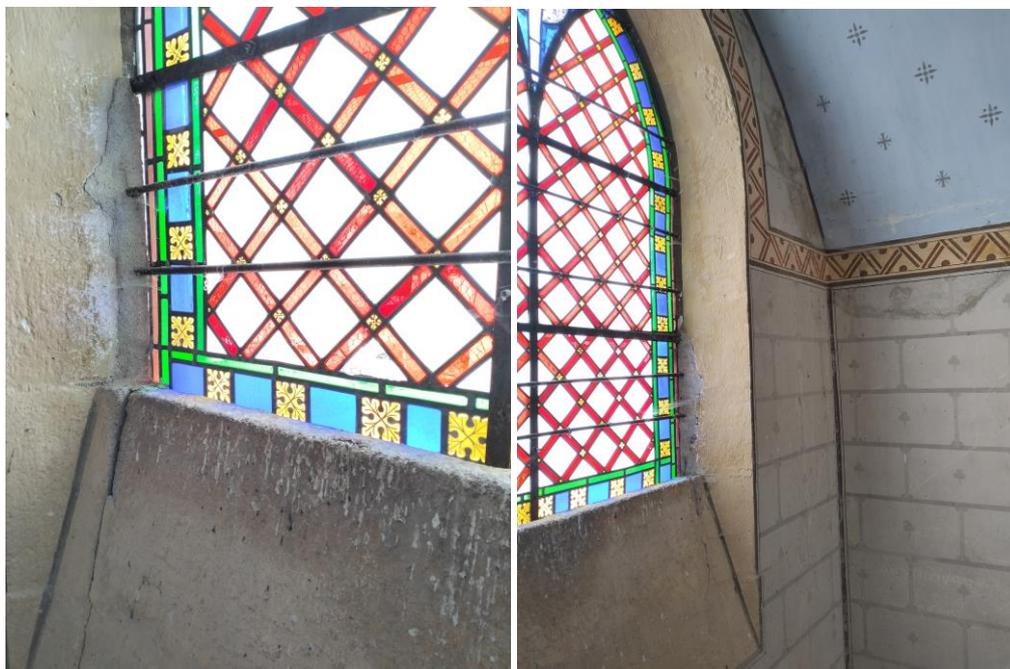
Etat du glacié et de l'encadrement de la baie avant restauration ; abrasions sur la voûte ; taches d'humidité

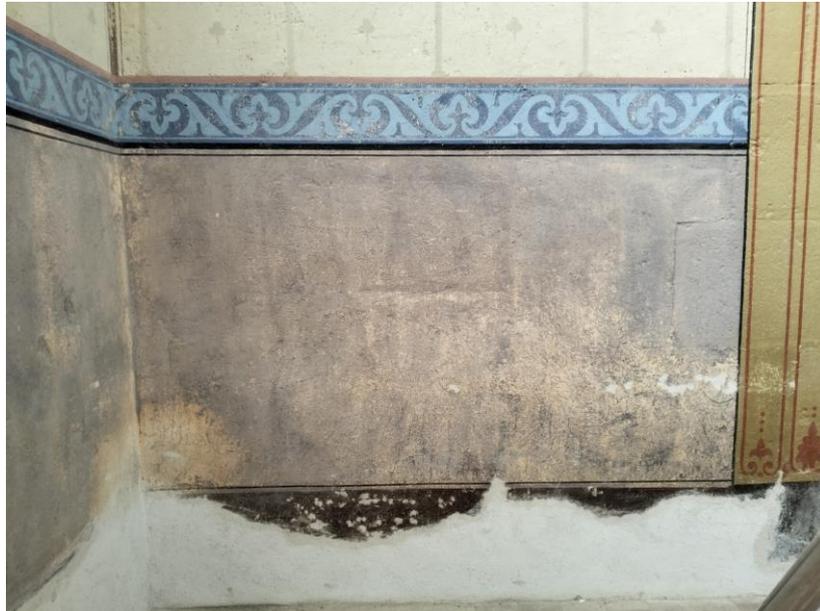
Usures du soubassement et traces restantes de la plinthe marron

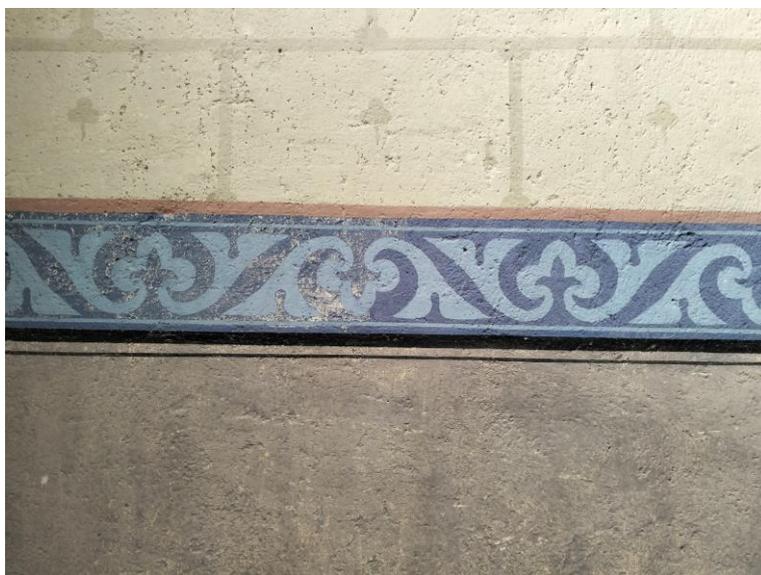
Repiquage de la frise en cours : la partie de gauche présente encore ses usures tandis que celle de droite a été réintégrée

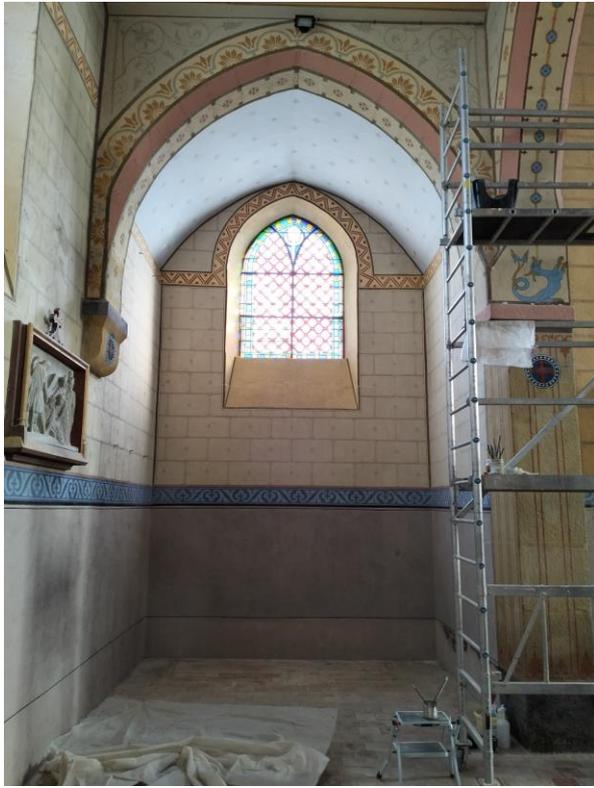
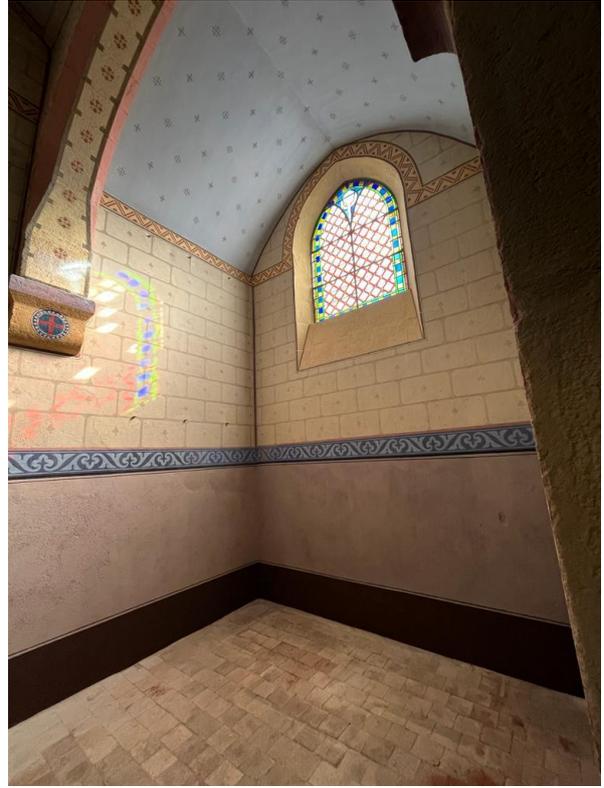
Avant et après la réalisation de la plinthe marron

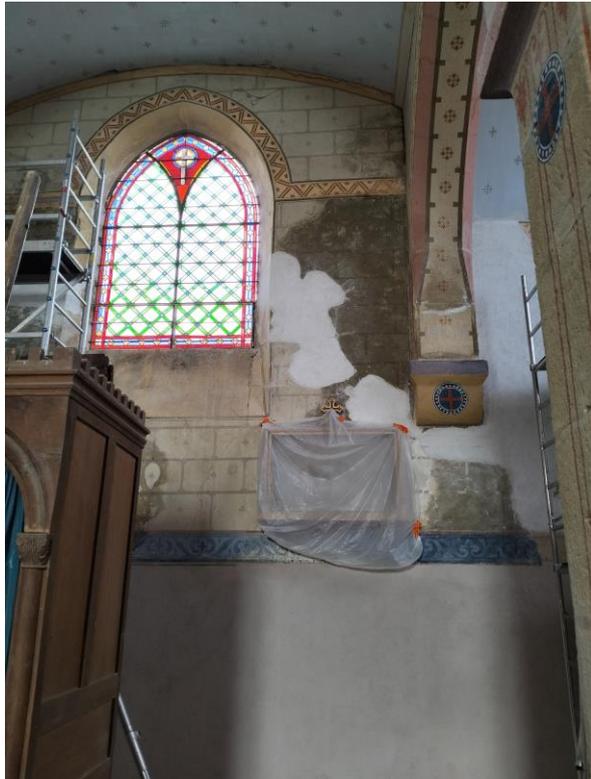
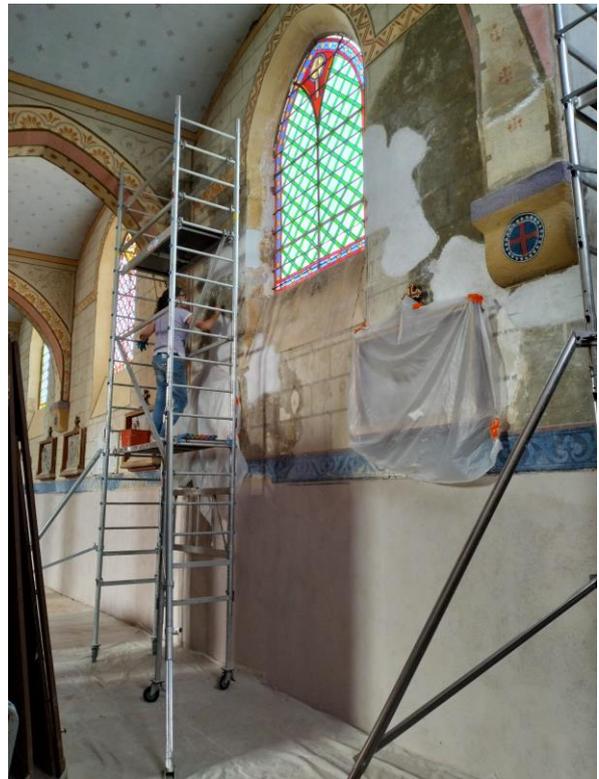
Etat de conservation de la première travée avant restauration : empoussièremment et encrassement, taches d'humidité et modification des couleurs des peintures, nouveaux enduits réalisés par M. Cloix, fissures profondes...

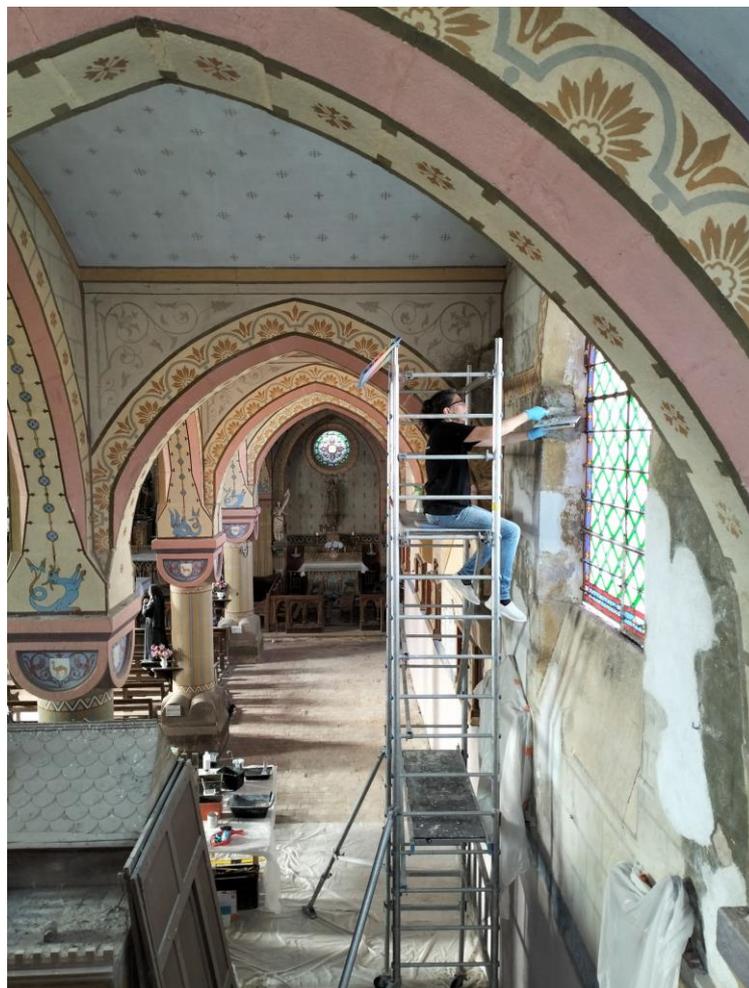
Réalisation des bouchages à l'enduit de chaux
