Eglise Saint Pierre de LAROCHEMILLAY (58)

Rapport technique

Association pour la Conservation de l'Eglise et du Patrimoine de Larochemillay (**ACEPL**)
SMBS Rempart Bourgogne

Chantier de bénévoles – Août 2019

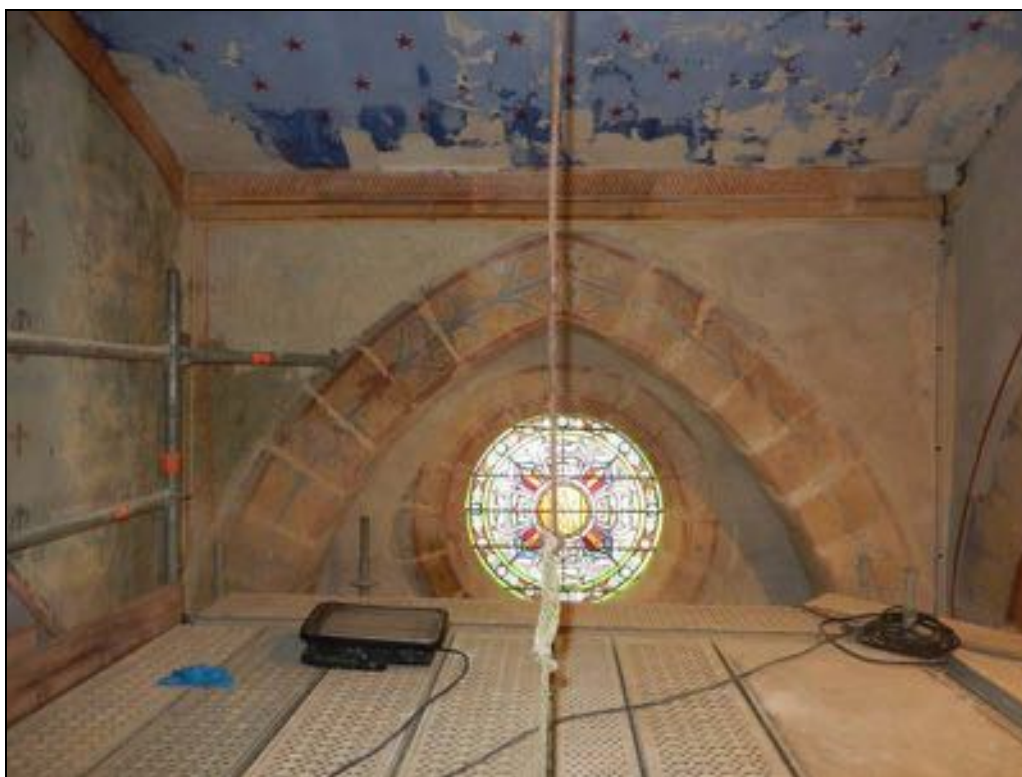
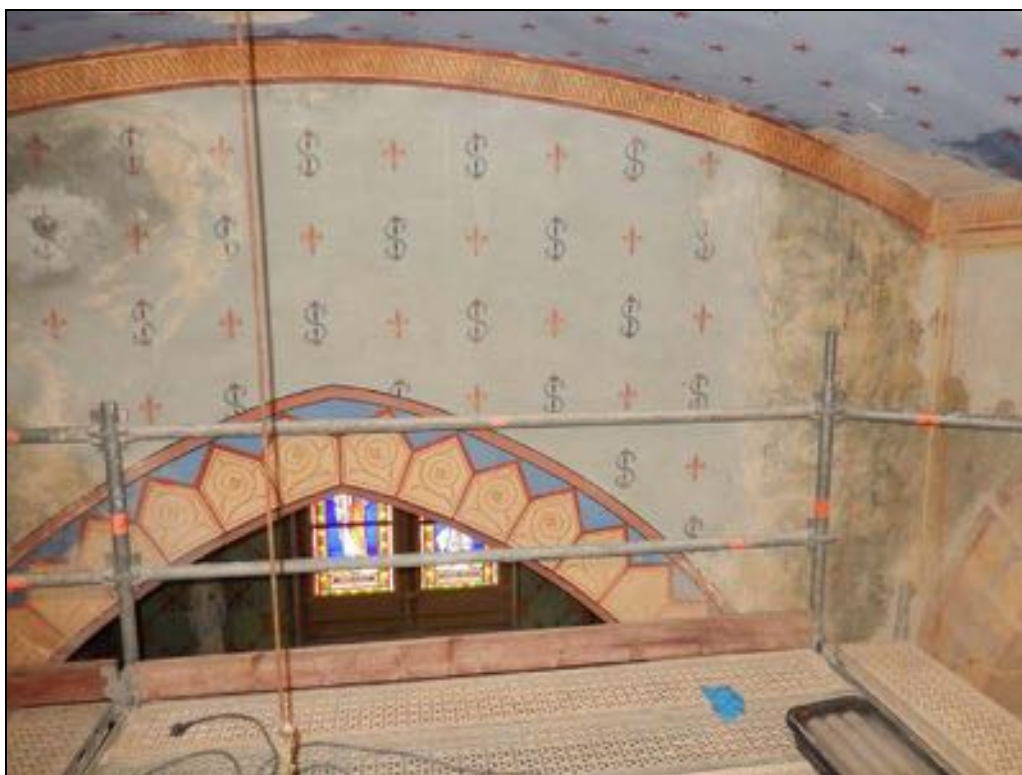
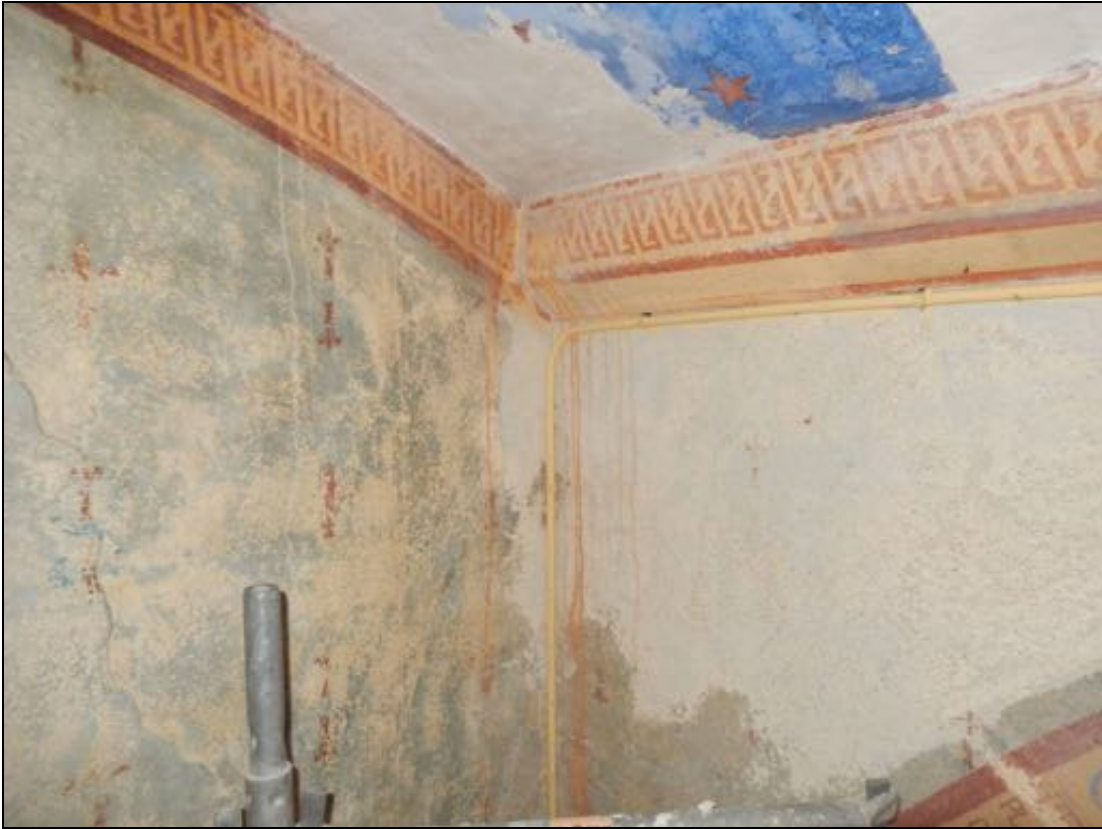
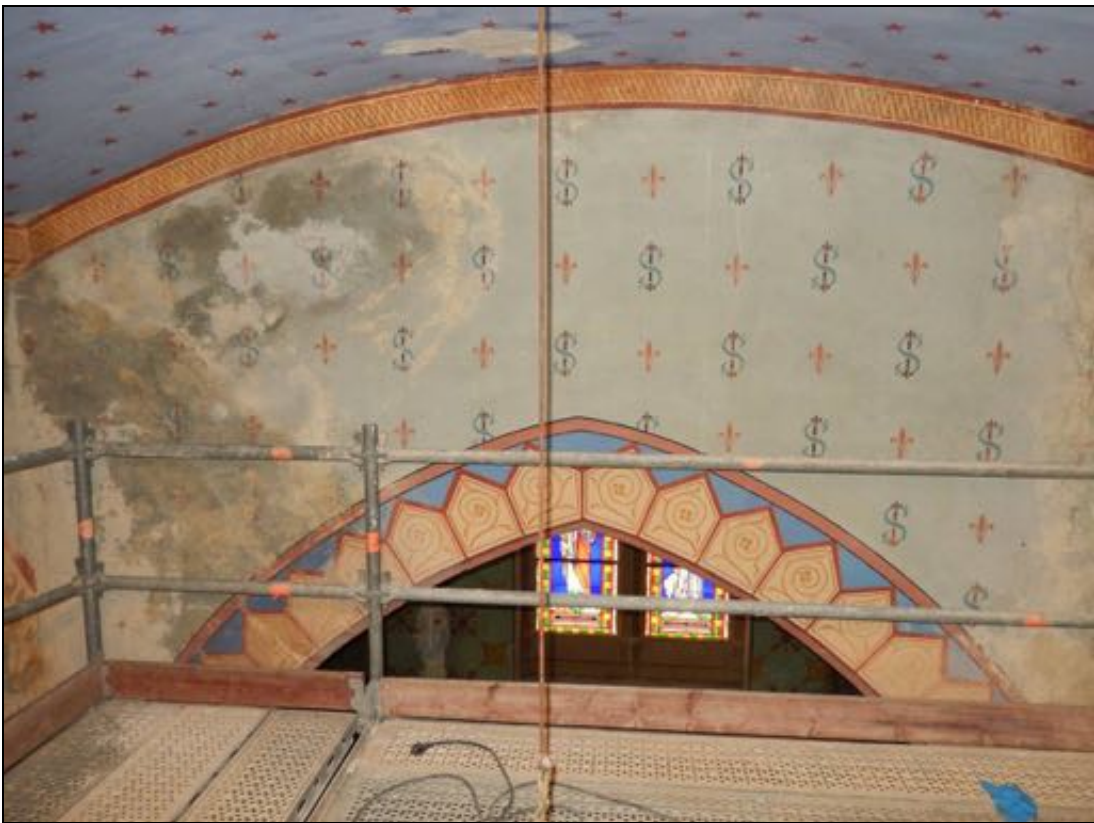
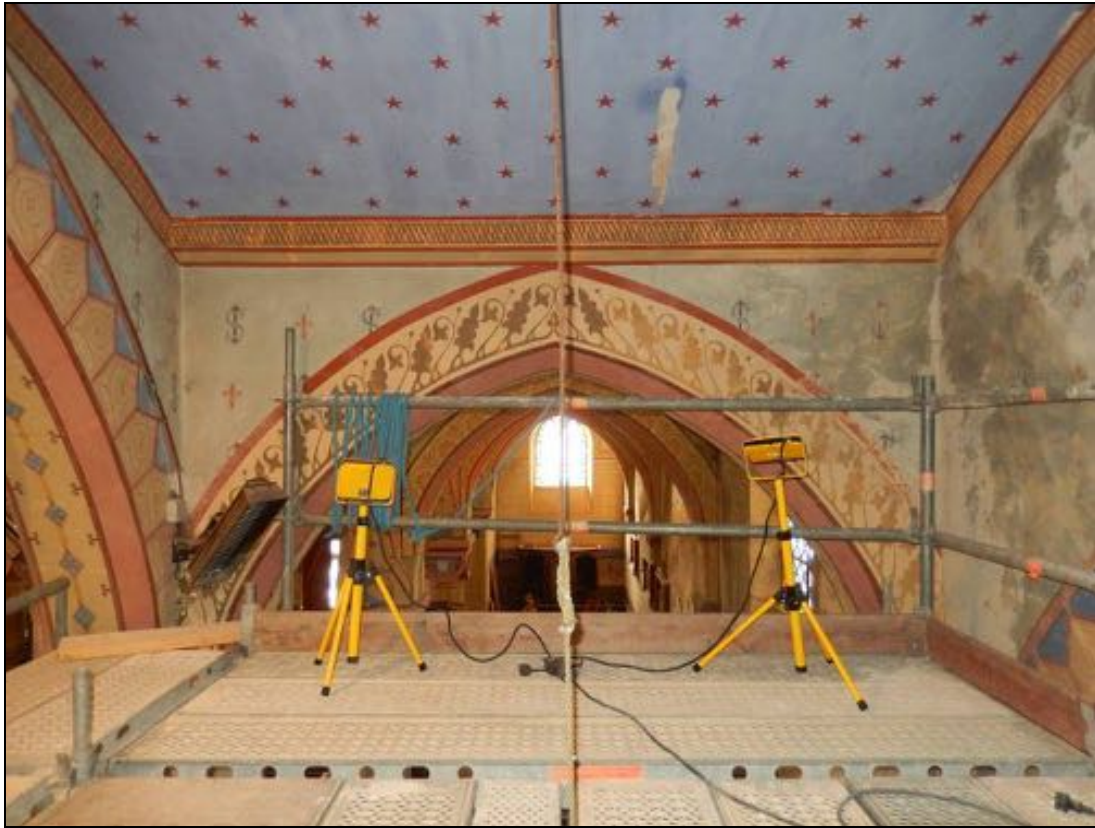
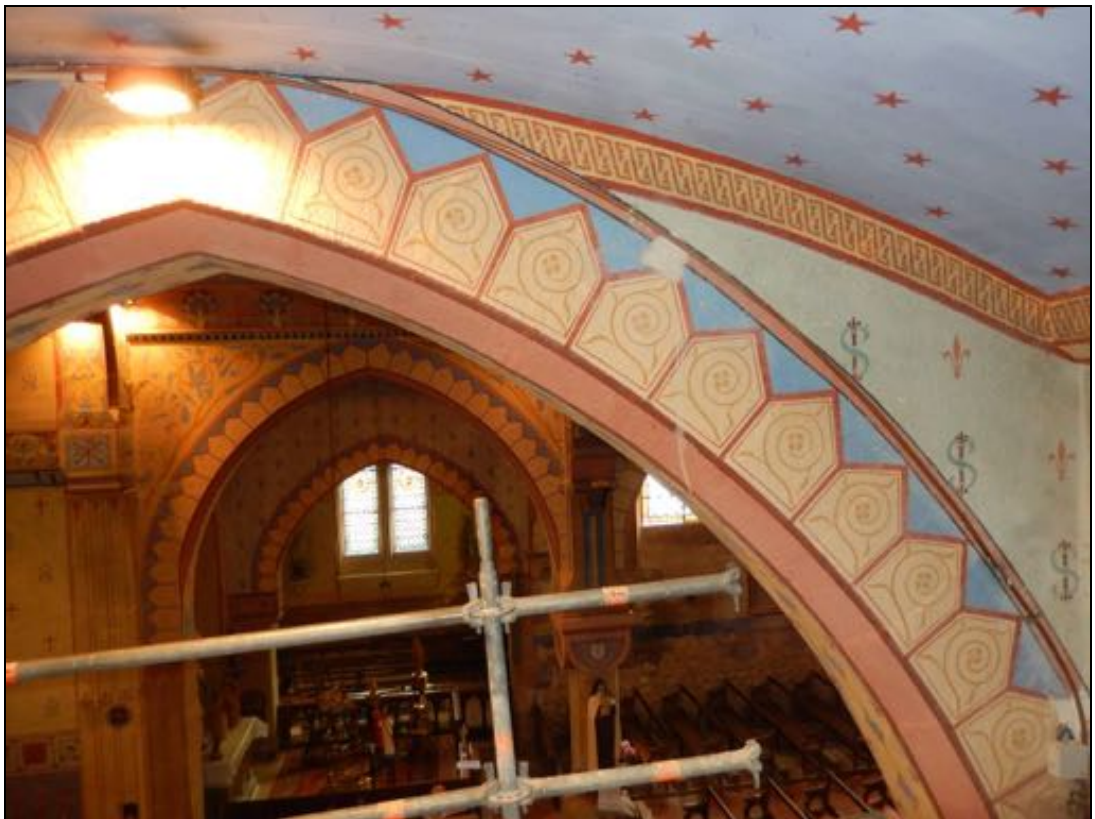
Voûte, étage 2 de l'échafaudage

Relevé photographique : avant début des travaux

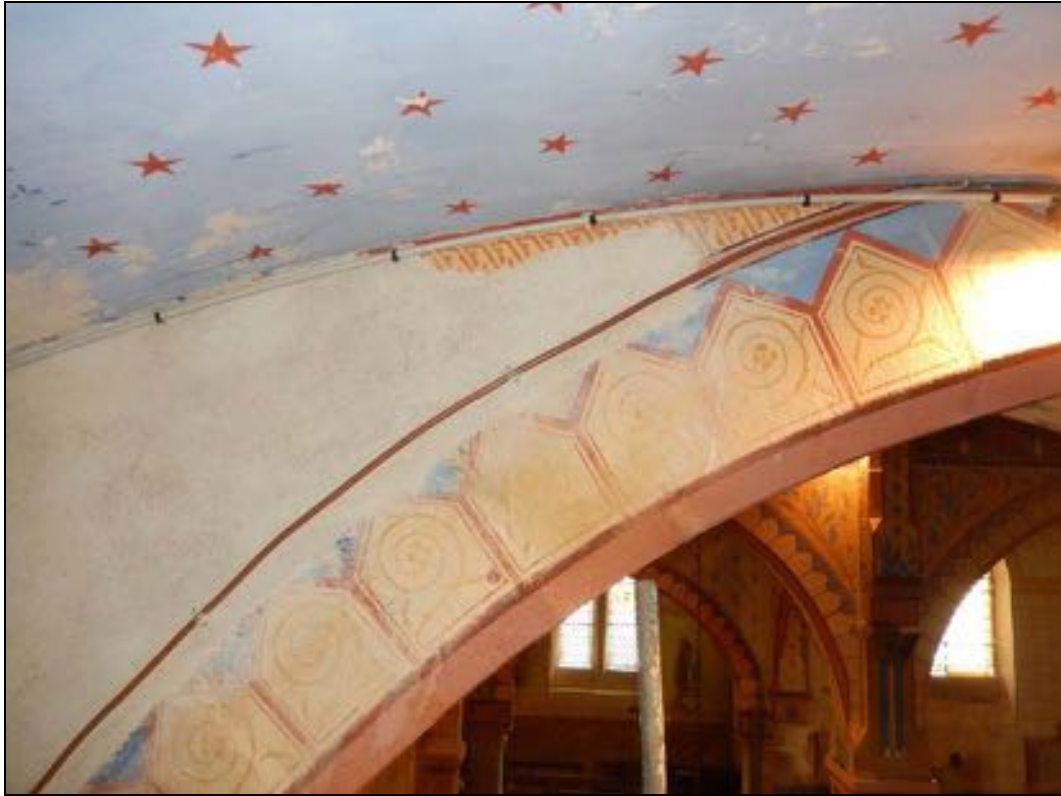
Reprise d'enduit par les maçons

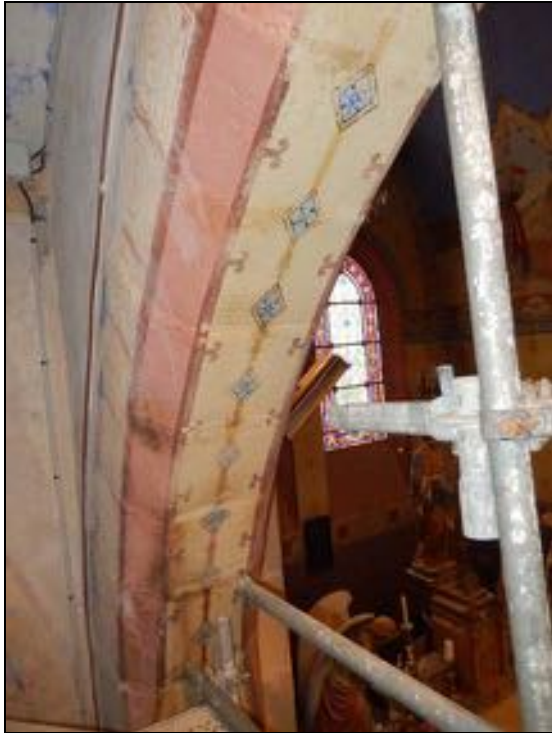
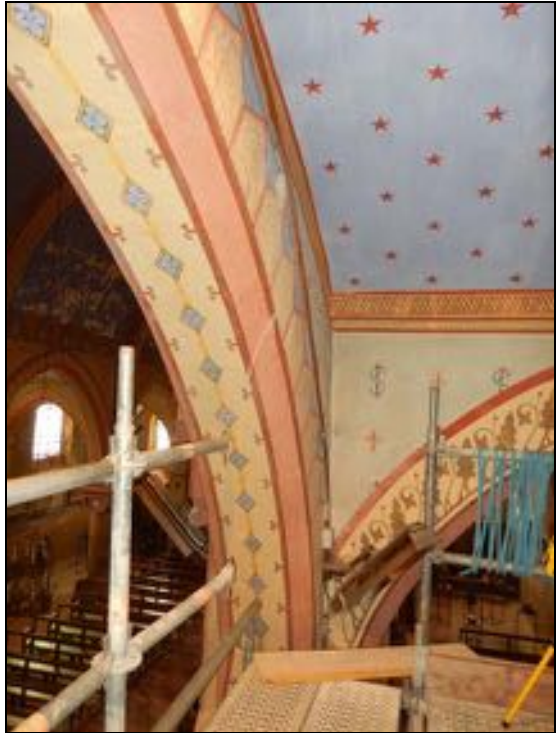
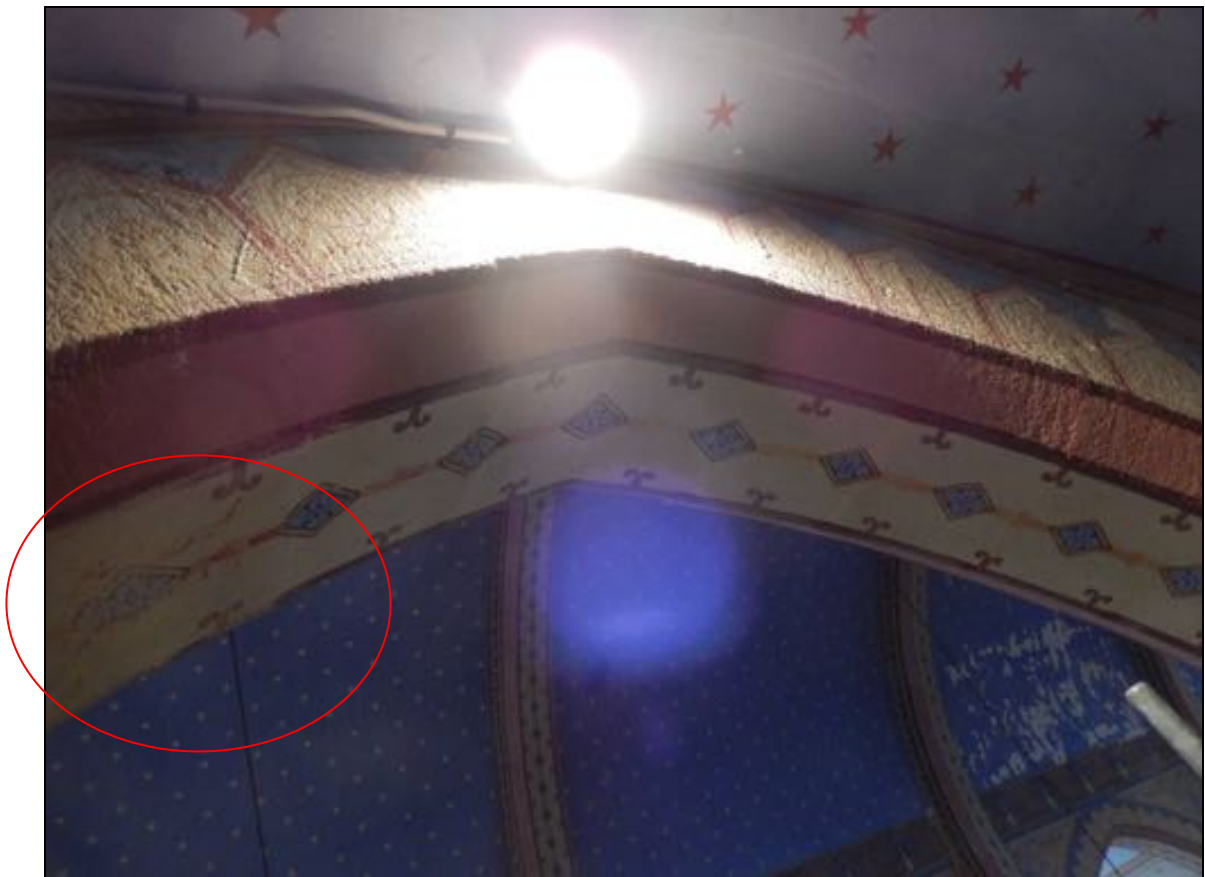
Repentir visible sous le décor actuel par abrasion de celui-ci.

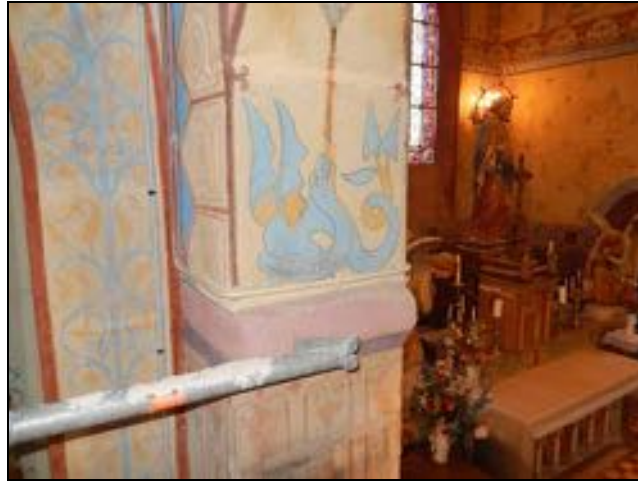
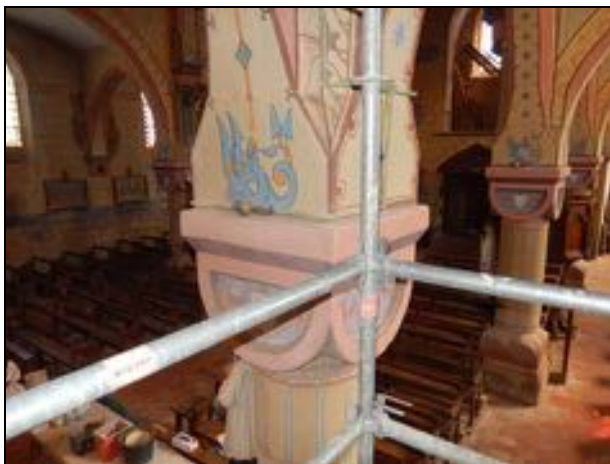
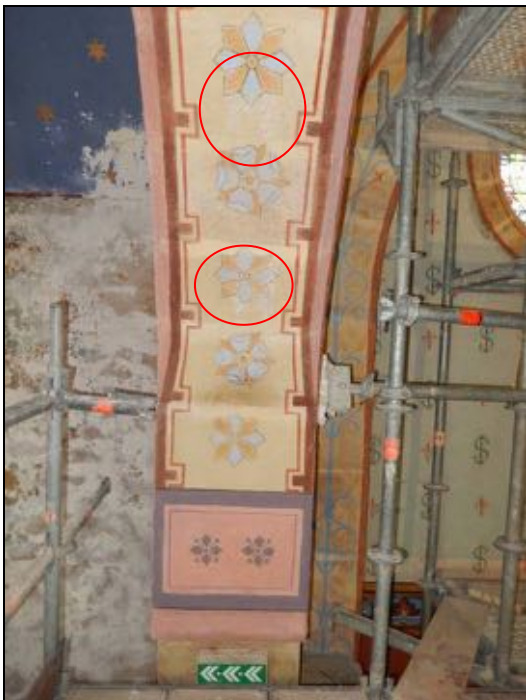
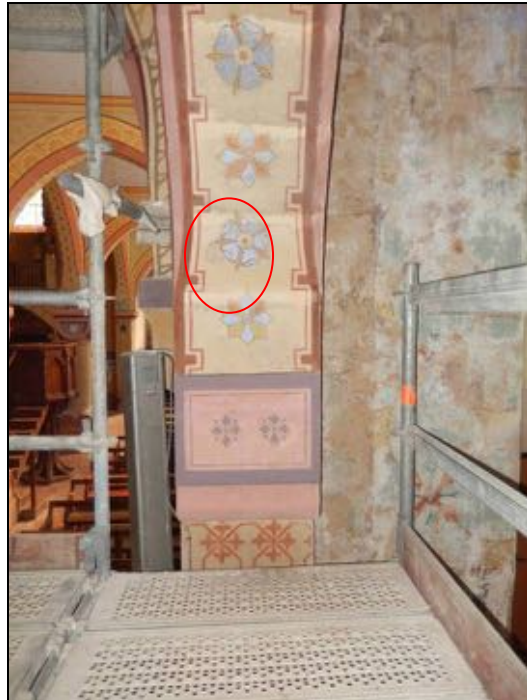
Niveau 1

Comme dans d'autres endroits de l'église, nous retrouvons des lettres apparemment gravées. Nous n'avons pas d'explication à cette étrange pratique.

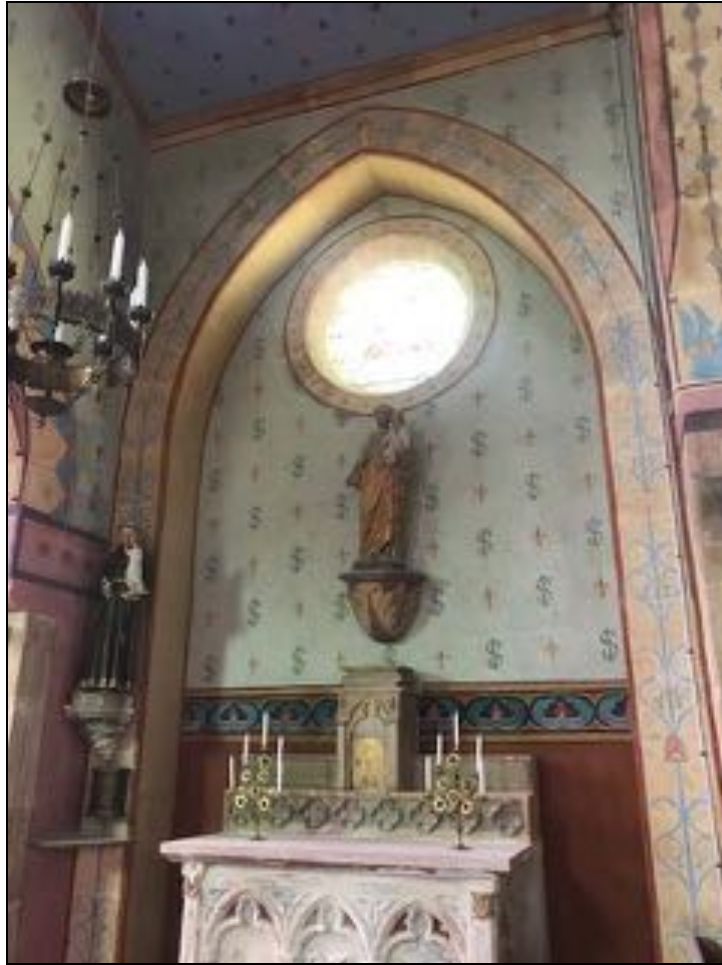
Malheureusement, certains des symboles peints sur l'arc du mur nord/ouest sont effacés, du moins en partie. Les motifs étant différents des motifs de la chapelle de la Vierge, nous ne les avons pas repris ni les inscriptions en latin qui les accompagnent. Nous n'avions aucun élément d'information sur l'état original. Nous avons repiqué les lacunes lorsque possible.

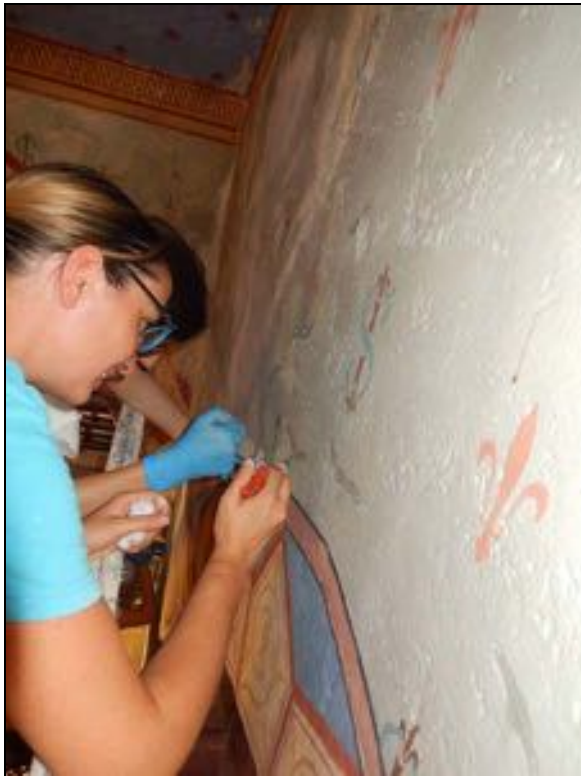
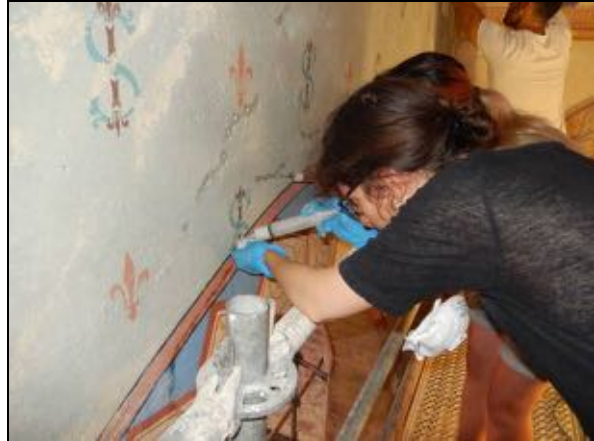
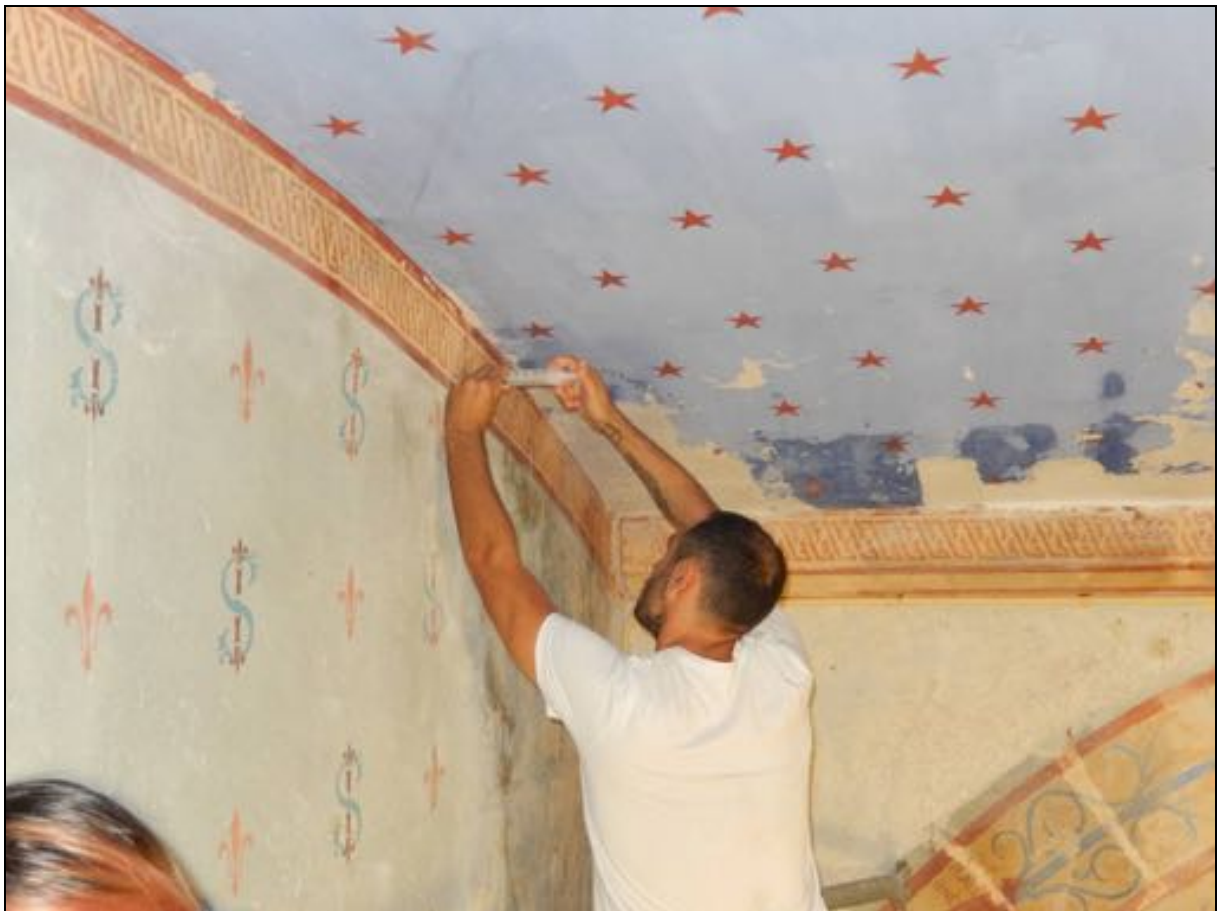
Consolidations

L'enduit, surtout près de la zone qui a subi des infiltrations d'eau dues à un problème d'égout de toit, c'est-à-dire principalement près du mur nord/ouest de la chapelle, est devenu très fragile.

- **Nettoyage** très léger au pinceau doux puis passage à la gomme Wishab généralisé pour un dégrassage plus marqué.
- **Consolidation des enduits** : les décollements d'enduits et fissures profondes que présentaient le support ont nécessité une consolidation.
Cette opération consiste à injecter un coulis qui permet d'obtenir à nouveau une adhésion entre l'enduit et le mur en comblant éventuellement le vide qui les sépare.
Préparation du coulis à base de *PLM A*.
2 volumes de *PLM A*
1 volume d'eau

Injection d'un mélange eau (58%)/adhésif (Acryl33) à 12%/éthanol (30%), préalablement au coulis pour humidifier les parois de la poche et voir si le passage est bon. Puis nous avons injecté du coulis dans les fissures.
