Eglise Saint Pierre de LAROCHEMILLAY (58)

Rapport technique

Association pour la Conservation de l'Eglise et du Patrimoine de Larochemillay (**ACEPL**)
SMBS Rempart Bourgogne

Chantier de bénévoles – Août 2020

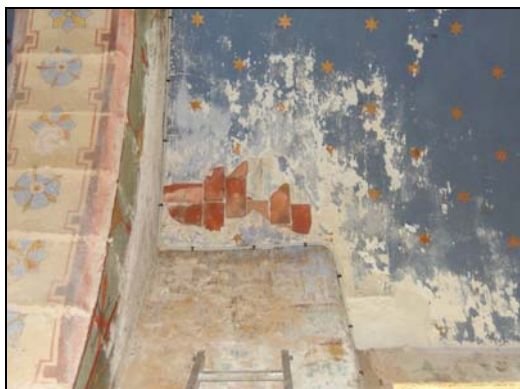
Photo de 2018 prise avant l'intervention des maçons.

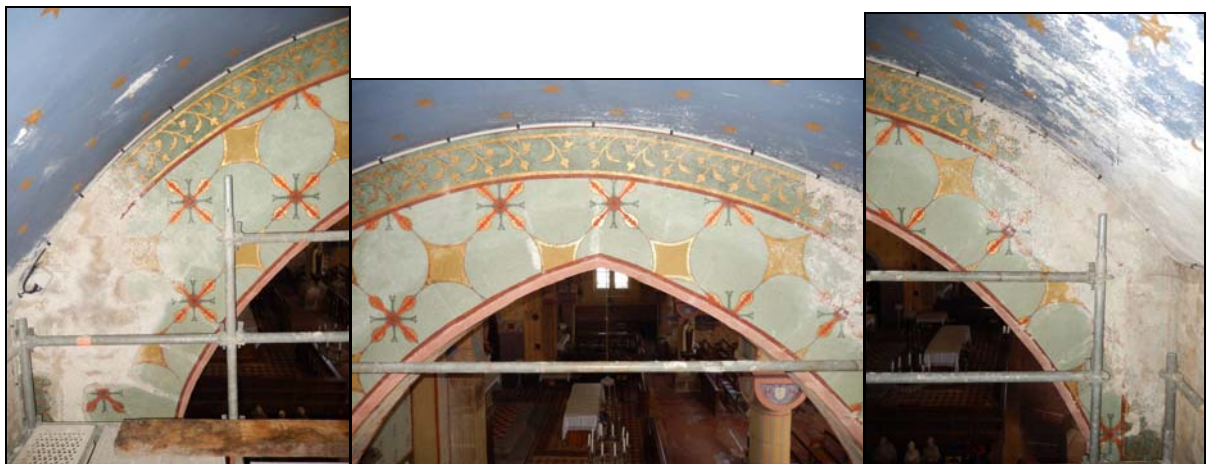
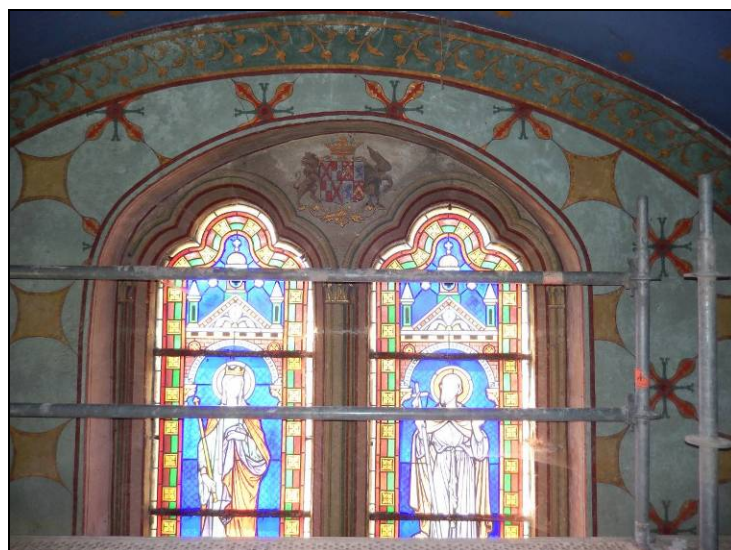
Détail : sud-est.

L'entreprise Dufraigne était intervenue en 2018 pour effectuer des consolidations urgentes en divers endroits de la voûte de l'église
