Eglise Saint-Pierre à Larochemillay

Nièvre

Saison 2021

Constat d'état de conservation : Chapelle de droite, face au chœur.

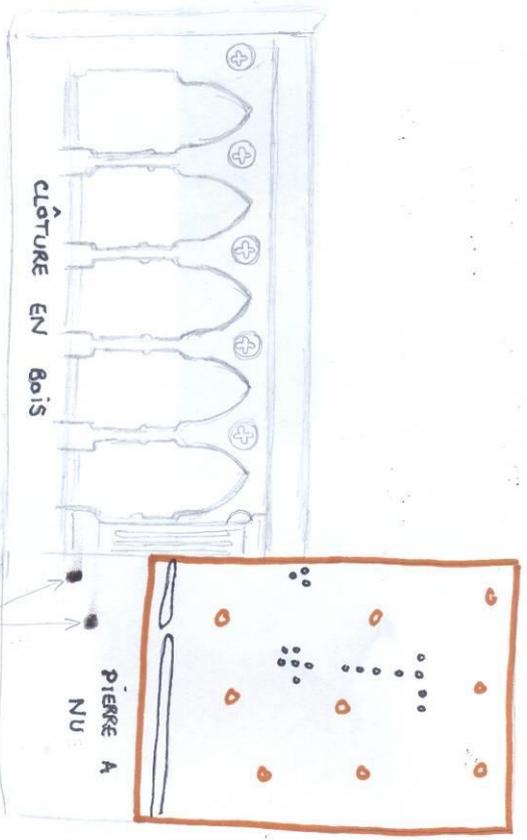
CHAPELLE DE LA VIERGE A L'ENFANT
SOUSBASSEMENT
(Mur Ouest)

Blanchiments et traces

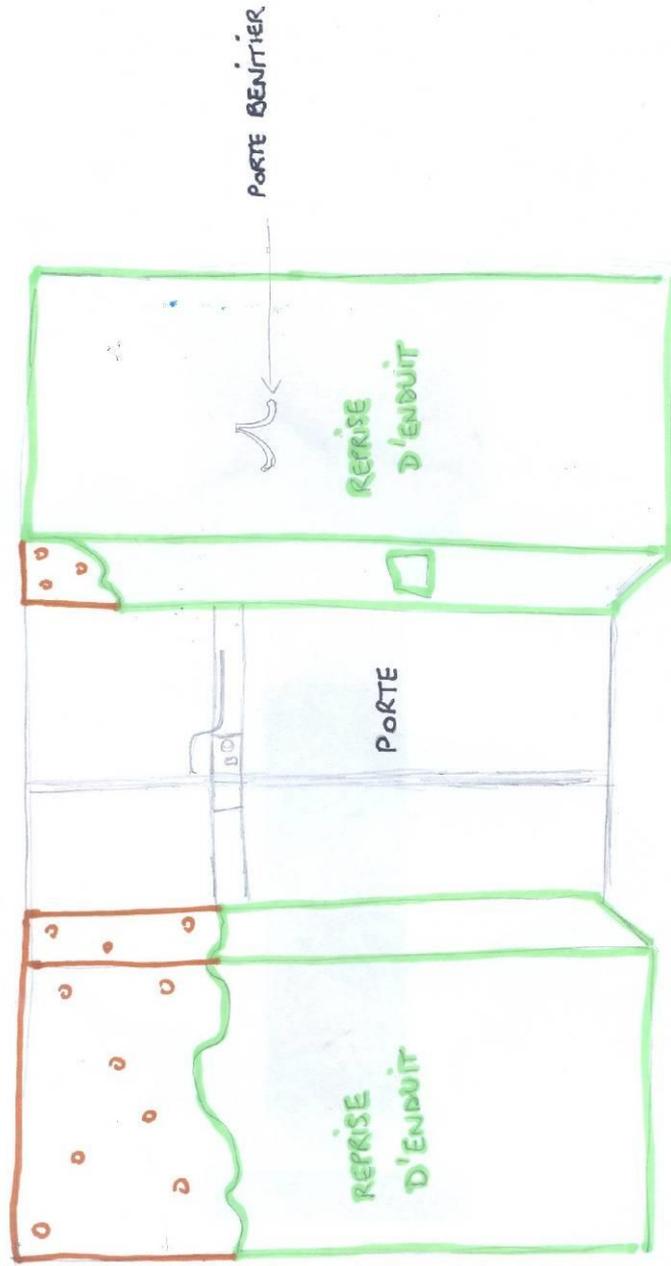
CHAPELLE DE LA VIERGE A L'ENFANT
SOUBASSEMENT
(Mur Sud-Est)

Blanchiments et traces

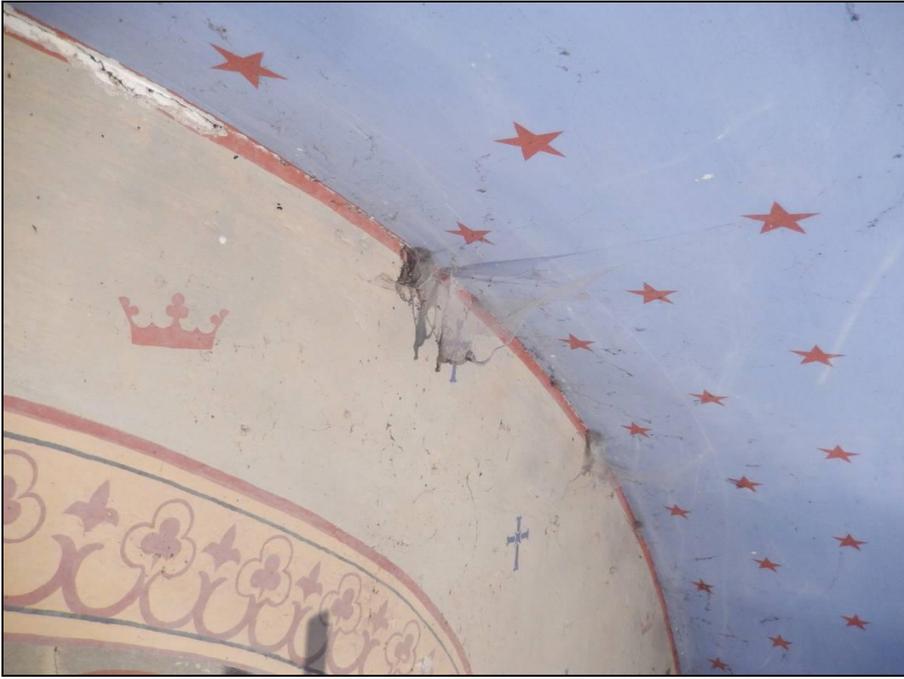
Empoussièrment et toiles d'araignées :

1- Dépoussiérage généralisé au pinceau doux.

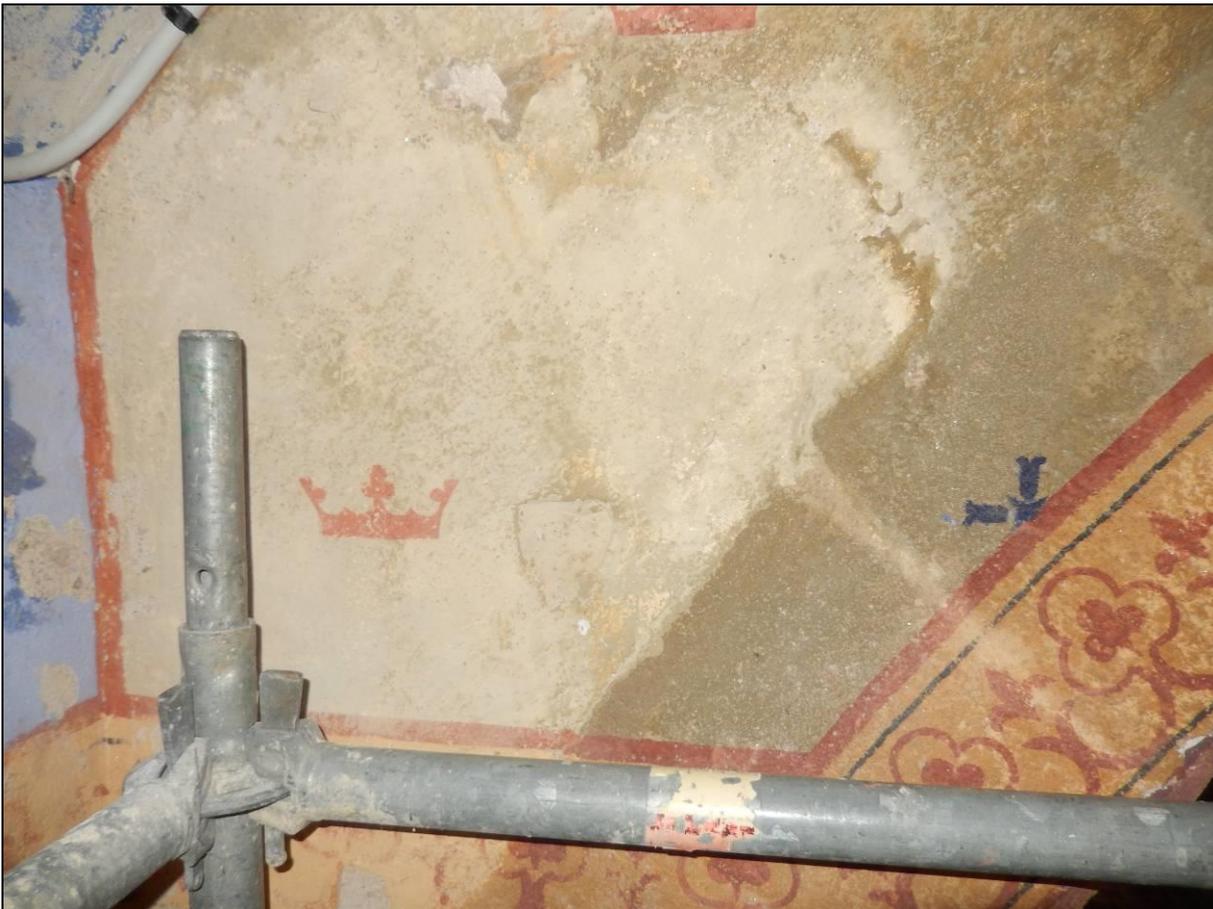
Induration : transformation de la couleur de la couche picturale due aux infiltrations :

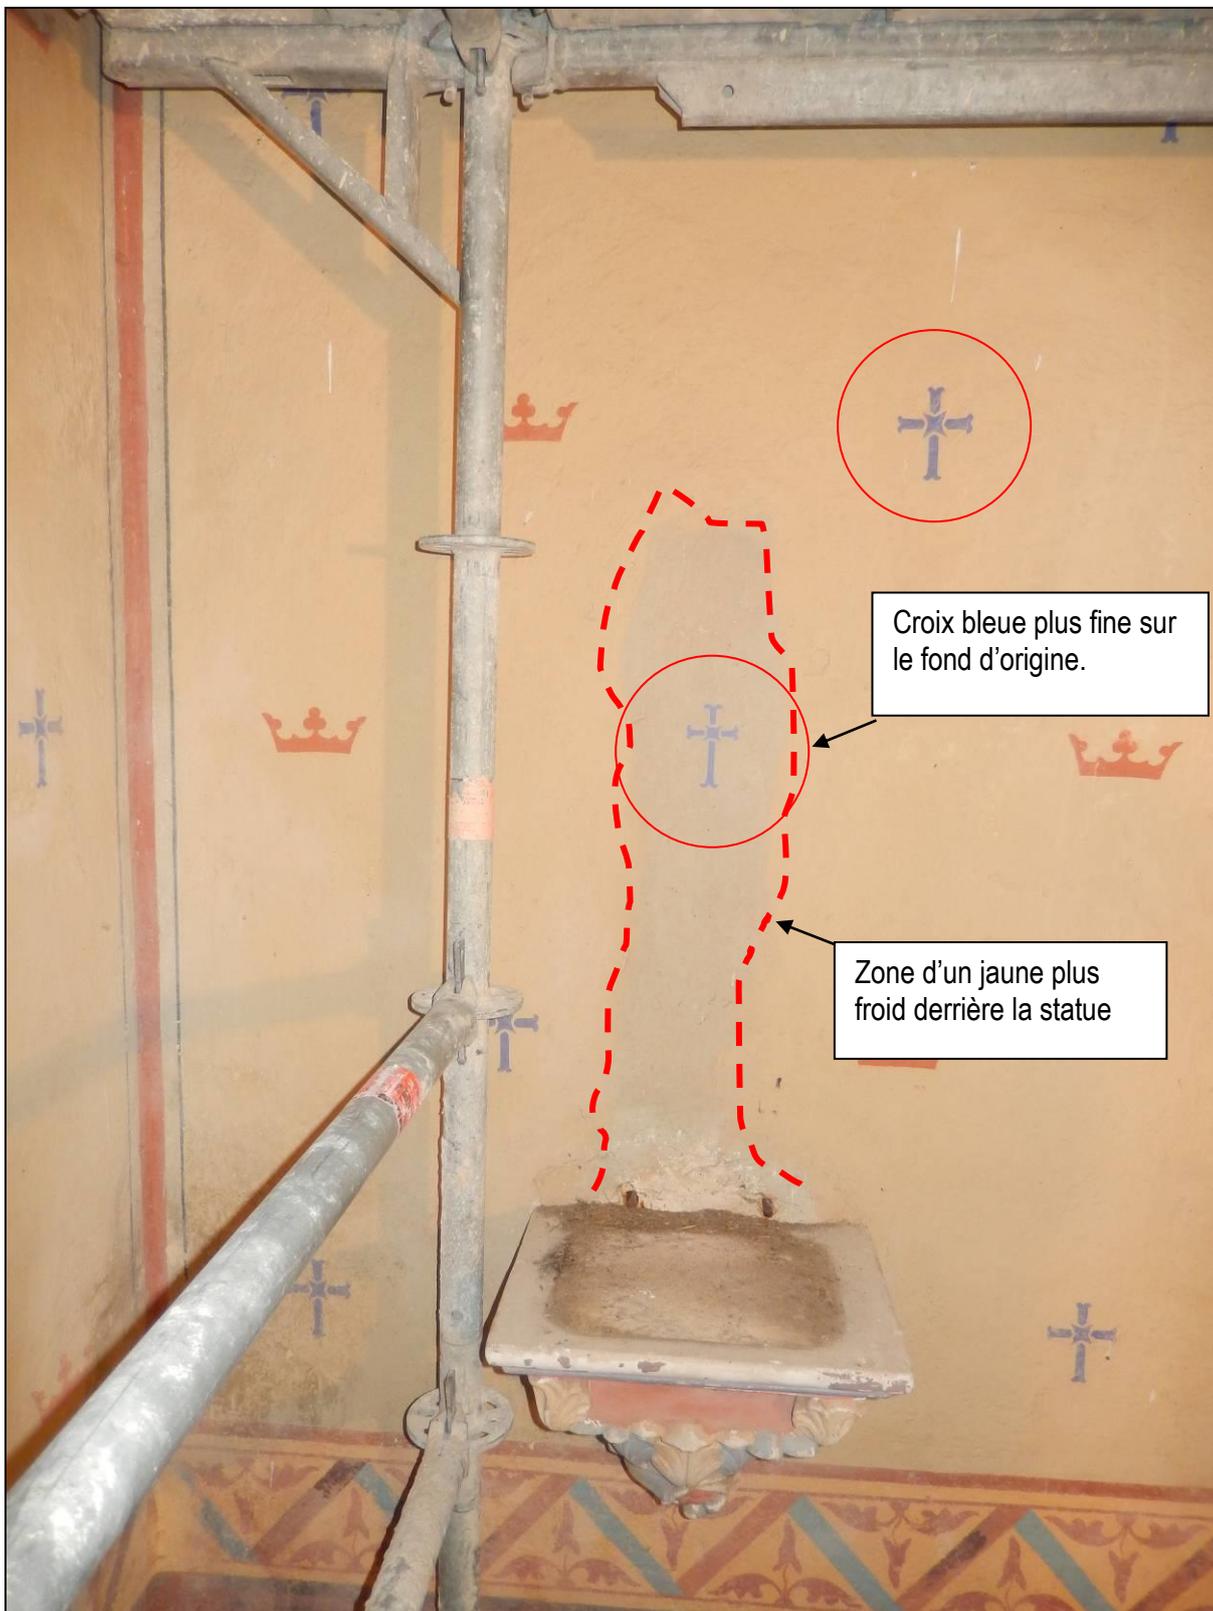
Côté gauche

Nous avons constaté, après dépose des statues par les échafaudeurs, que la couche jaune pâle a été posée sur les fonds autour de celles-ci. De plus, les croix bleues, réalisées au pochoir, ont été réalisées sur la couche jaune pâle visible actuellement. On retrouve d'autres croix (plus fines) derrière les statues et quelques unes au niveau haut, près de la voûte. Ces croix plus fines ont été posées à l'origine, les autres plus tardivement après la réalisation du fond plus jaune ?

Croix bleue plus fine sur le fond d'origine.

Zone d'un jaune plus froid derrière la statue

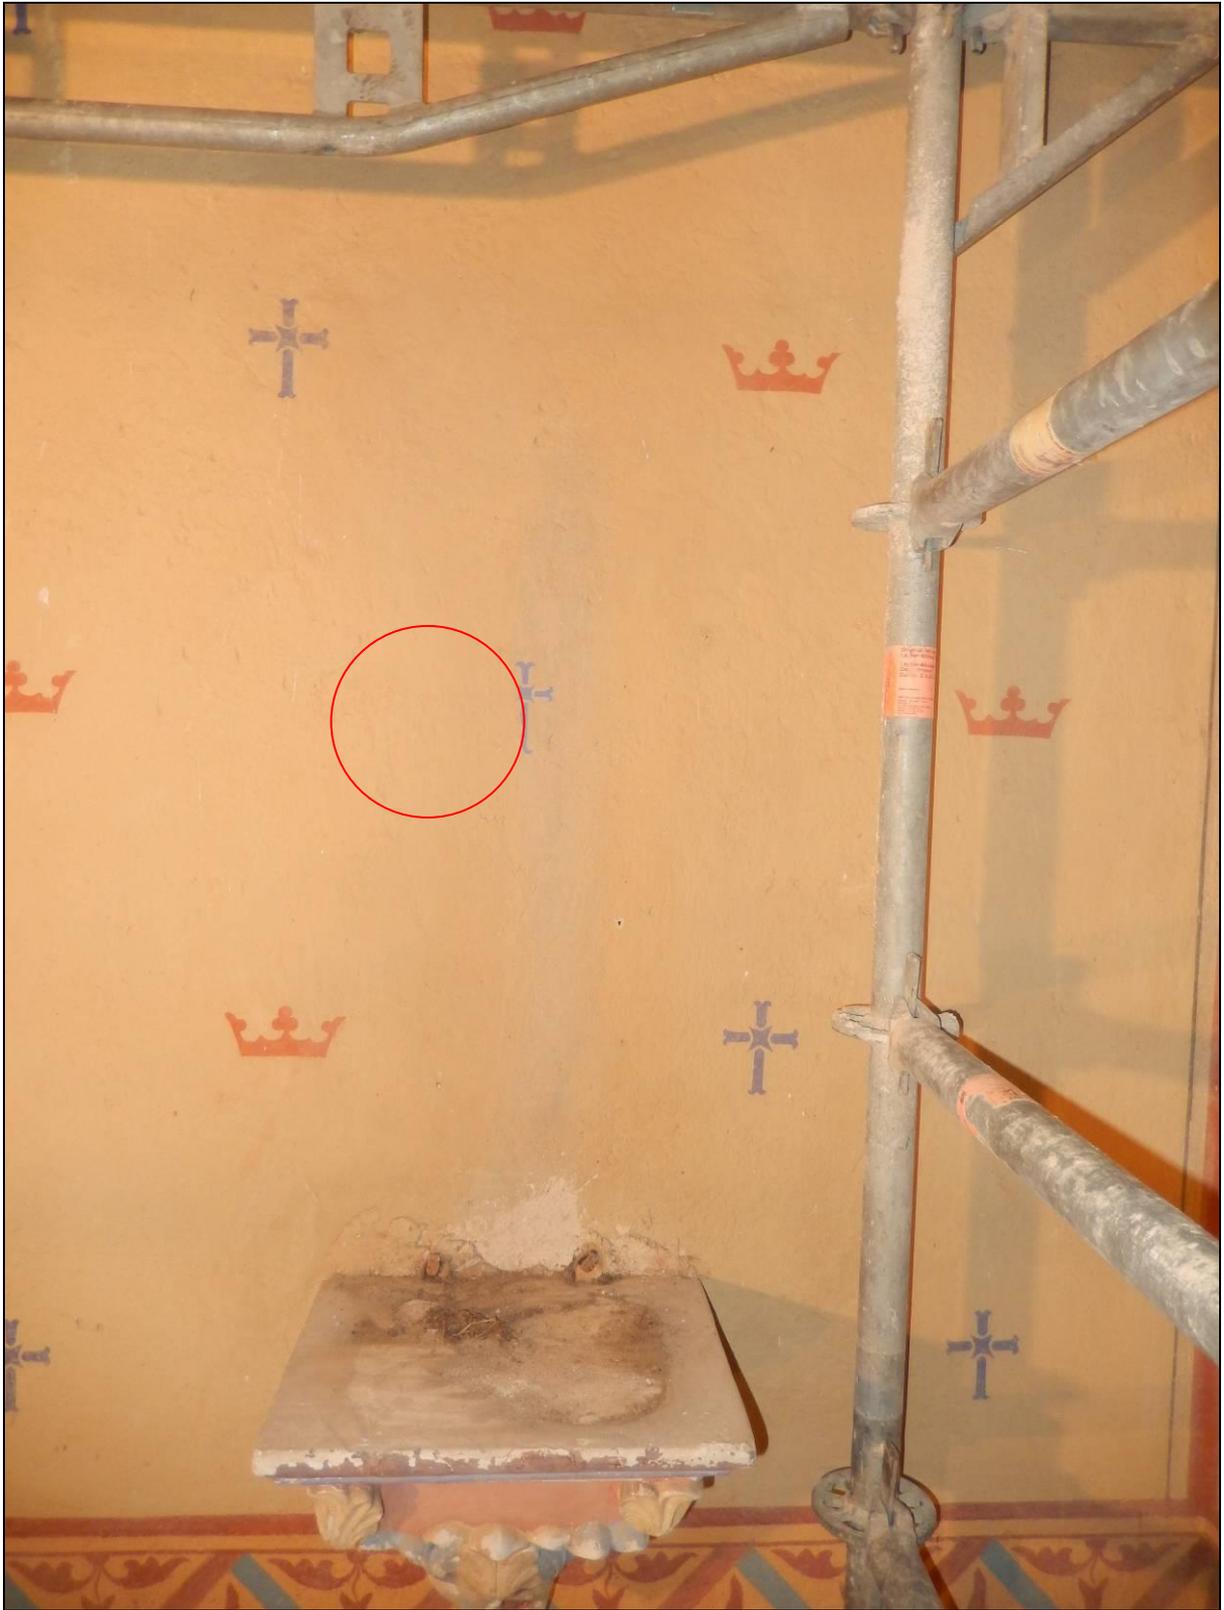
Même chose côté droit, la croix a été recouverte de jaune pâle par moitié.

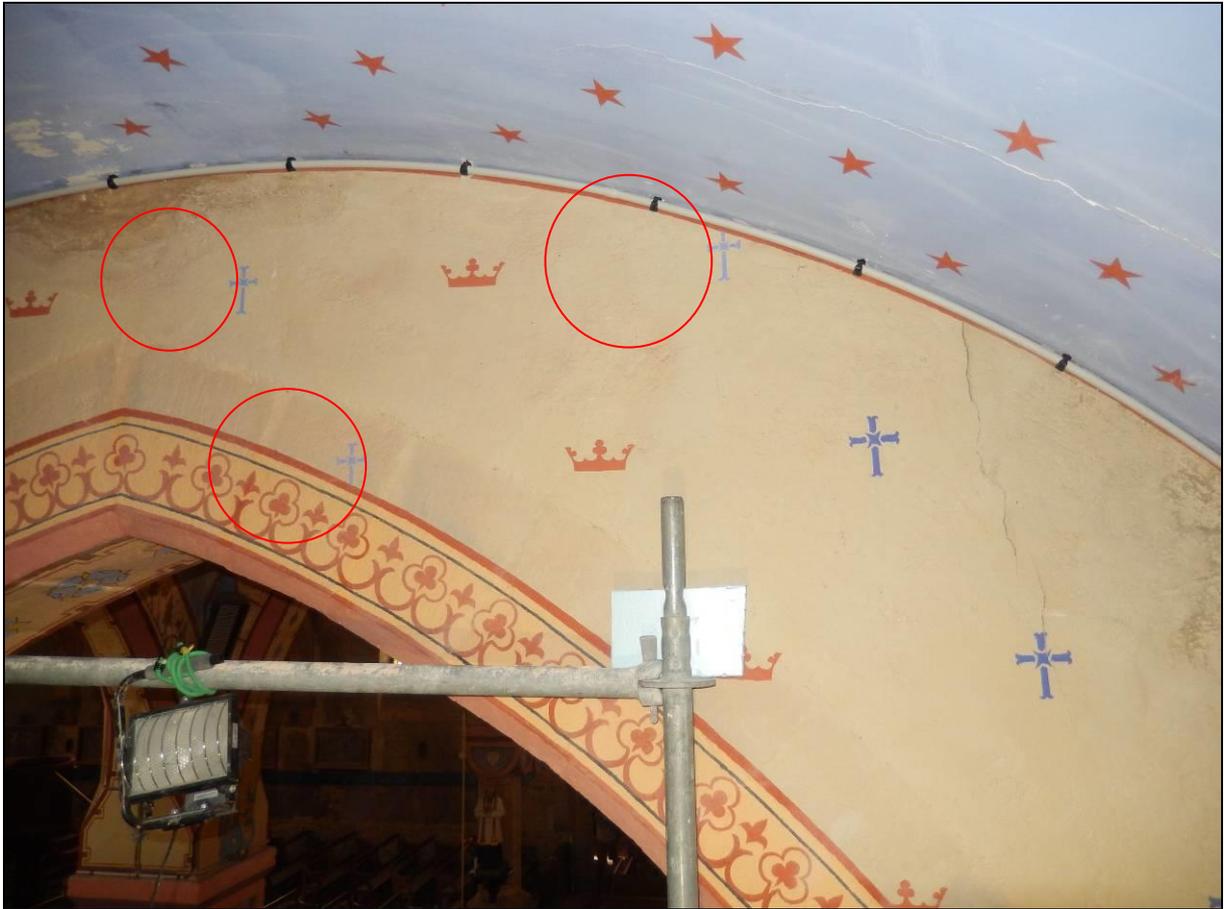
Croix bleues plus fines

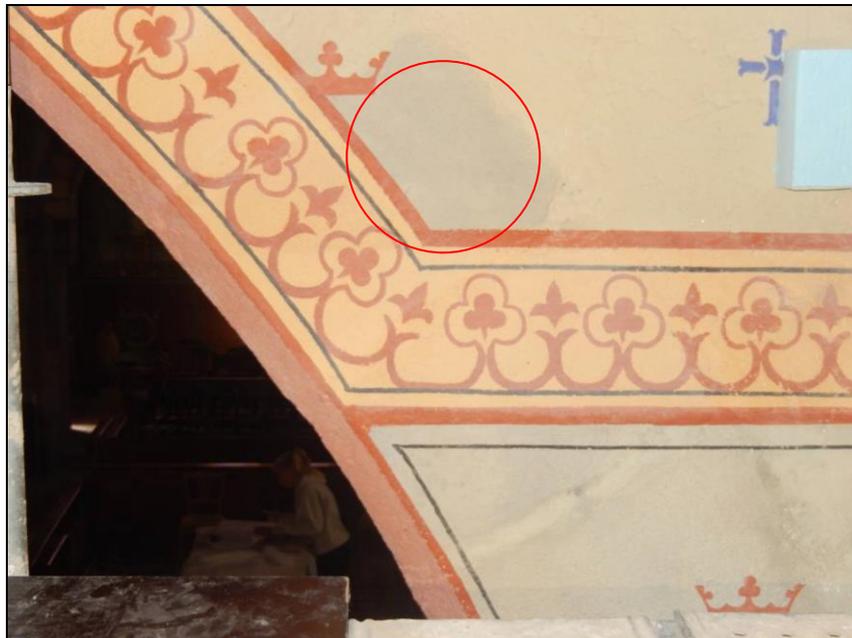
Fond jaune plus froid (1^{ère} couche) et fond jaune plus chaud

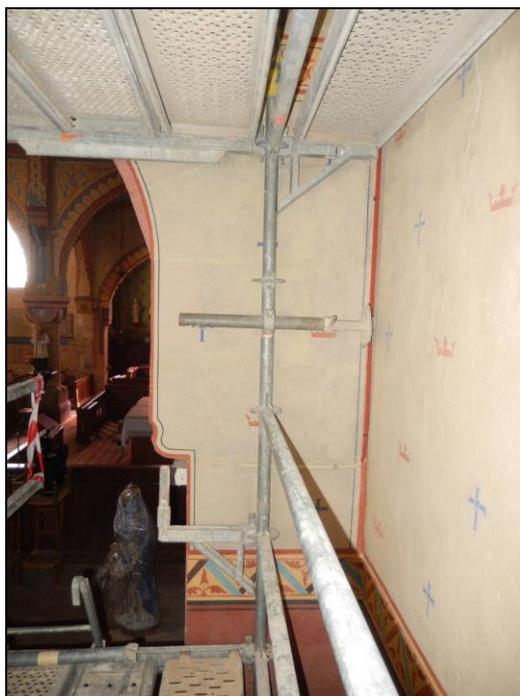
Reprise des consoles

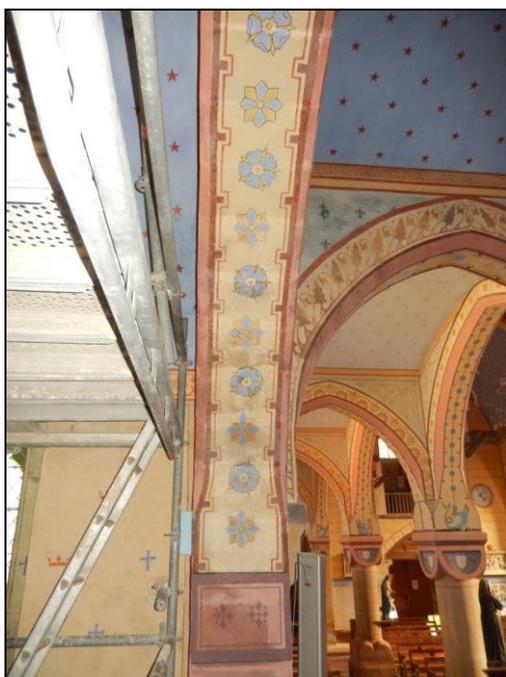
Reprise de l'intrados
