Eglise Saint Pierre de LAROCHEMILLAY (58)

Rapport technique

Association pour la Conservation de l'Eglise et du Patrimoine de Larochemillay (**ACEPL**)
SMBS Rempart Bourgogne

Chantier de bénévoles – Août 2018

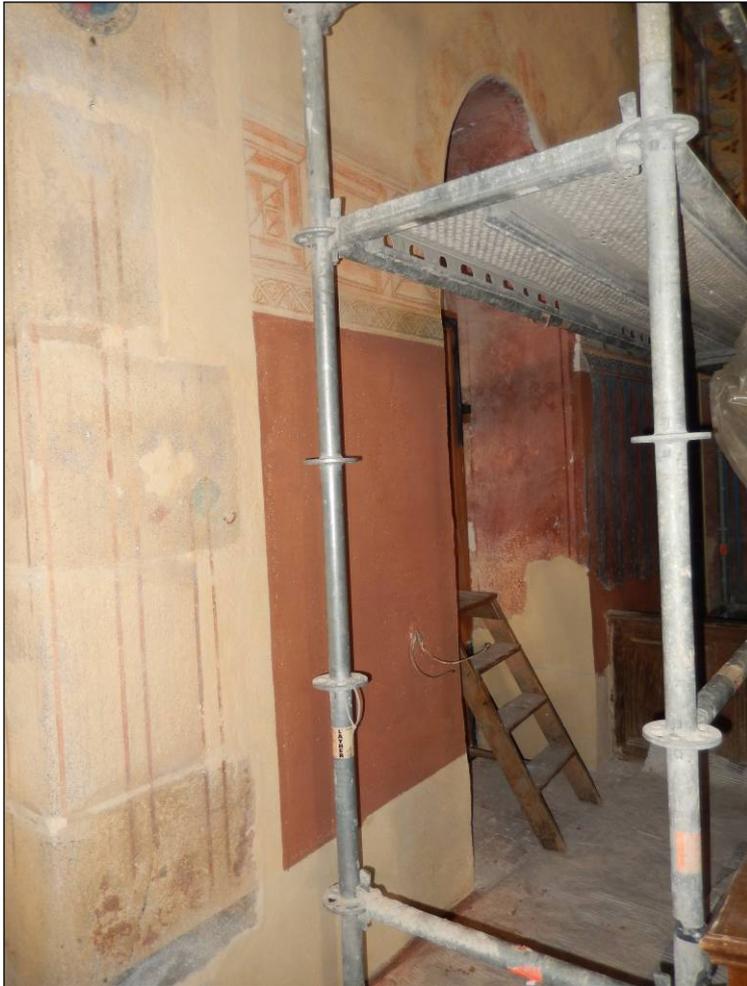
Badigeon et motifs au poncif

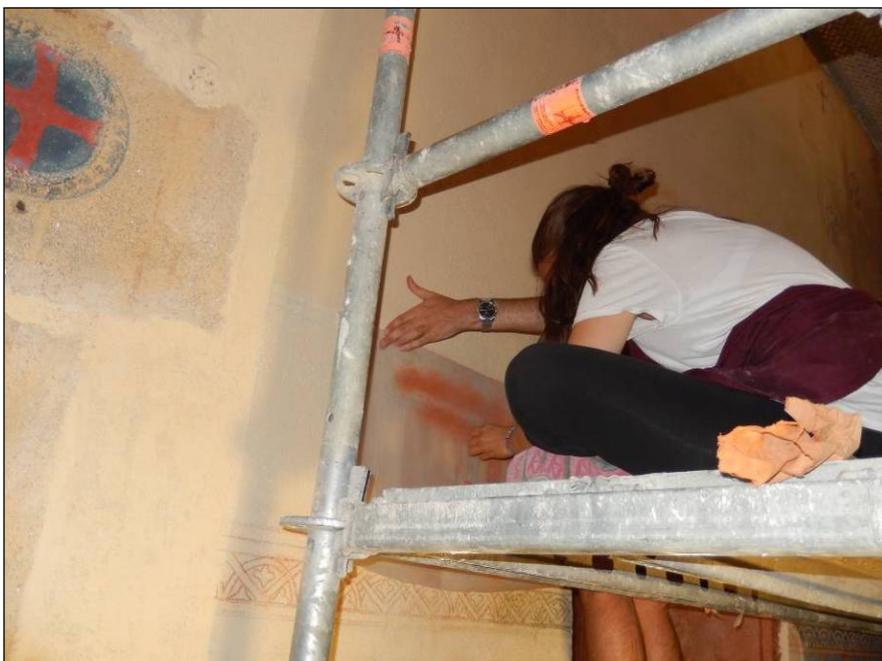
Pose du poncif

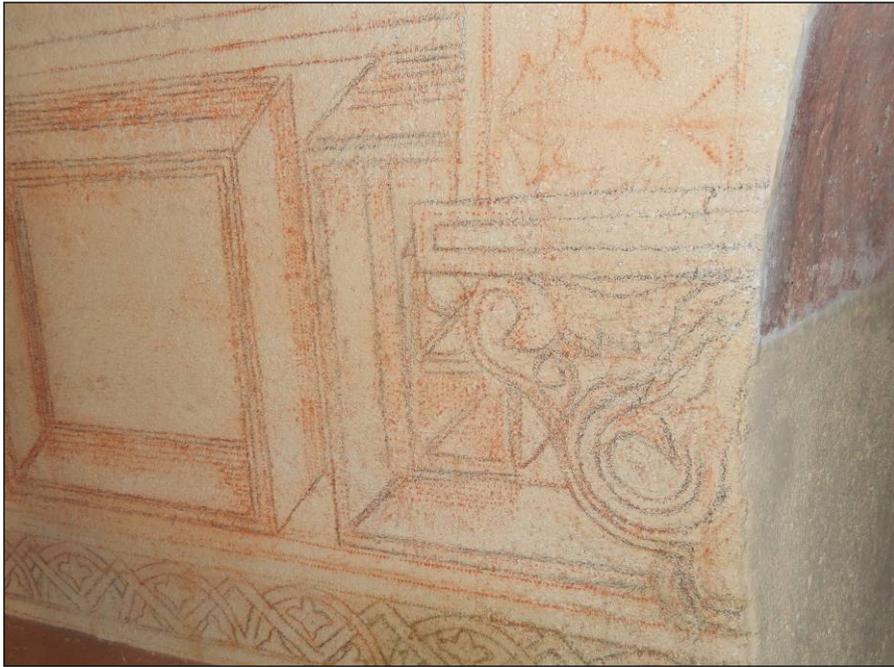
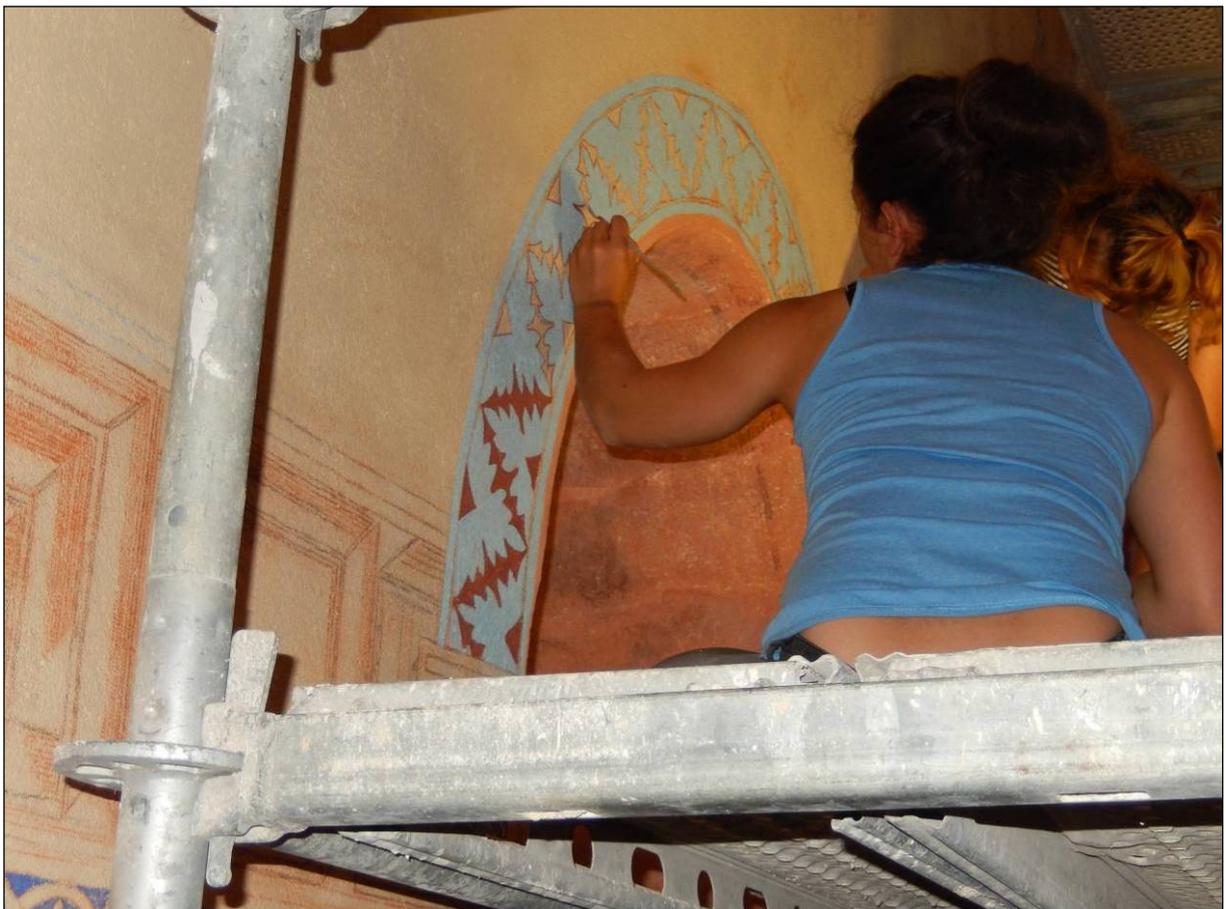
Mise en peinture

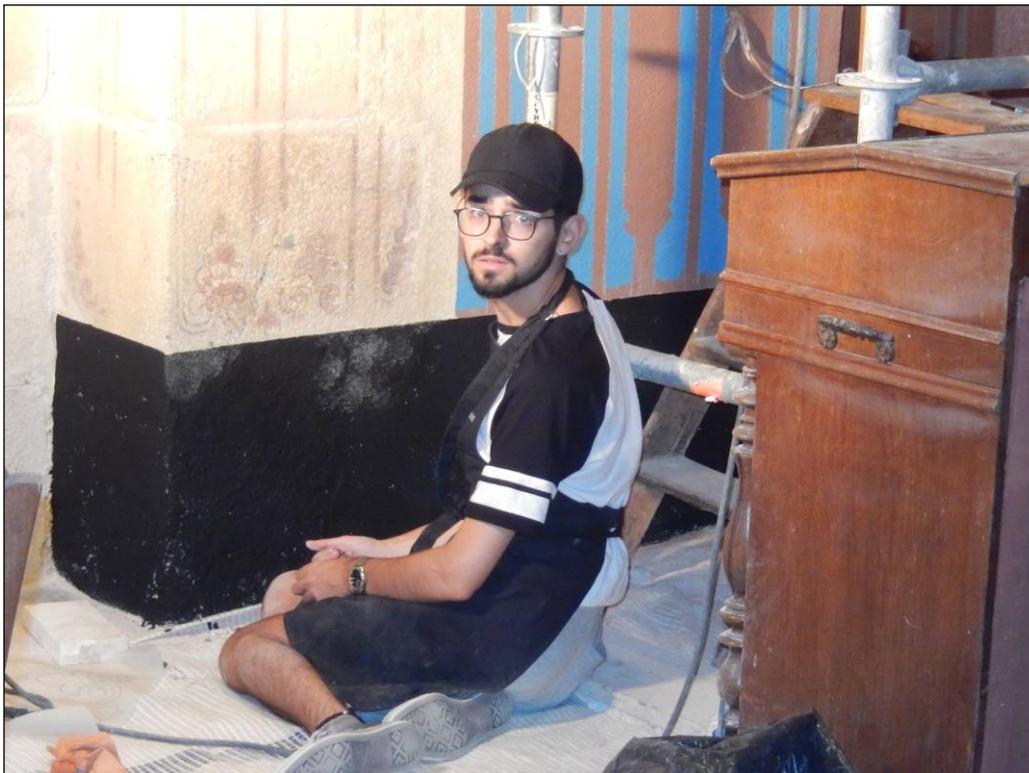
Traitement des soubassements

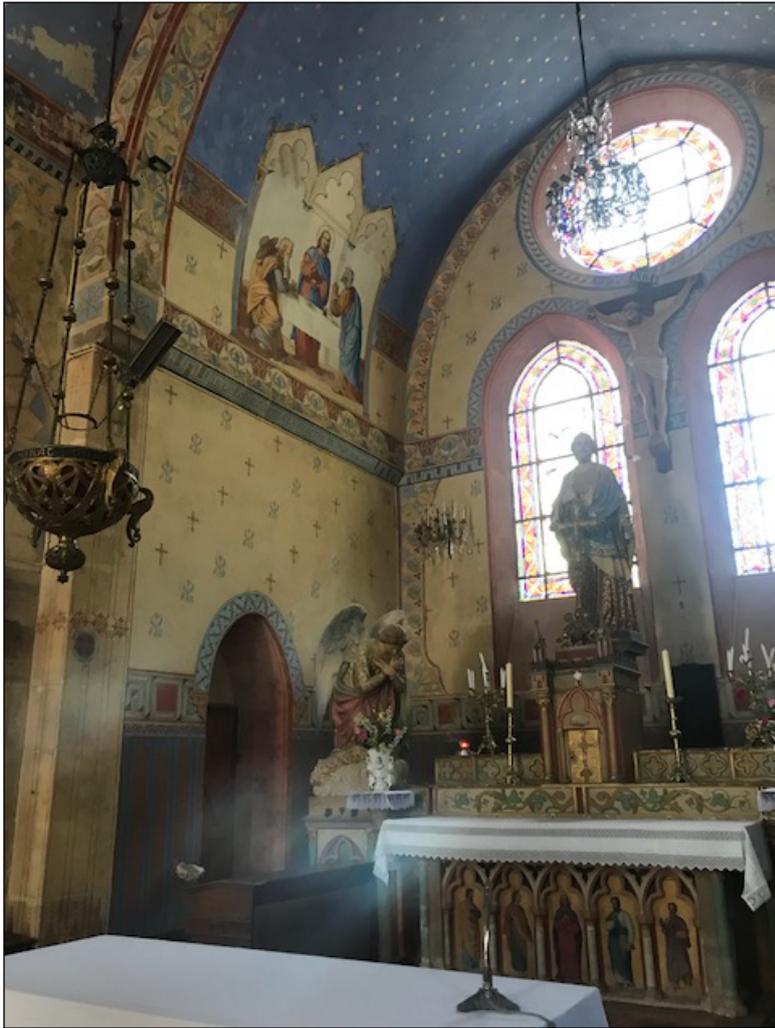
Résultat final

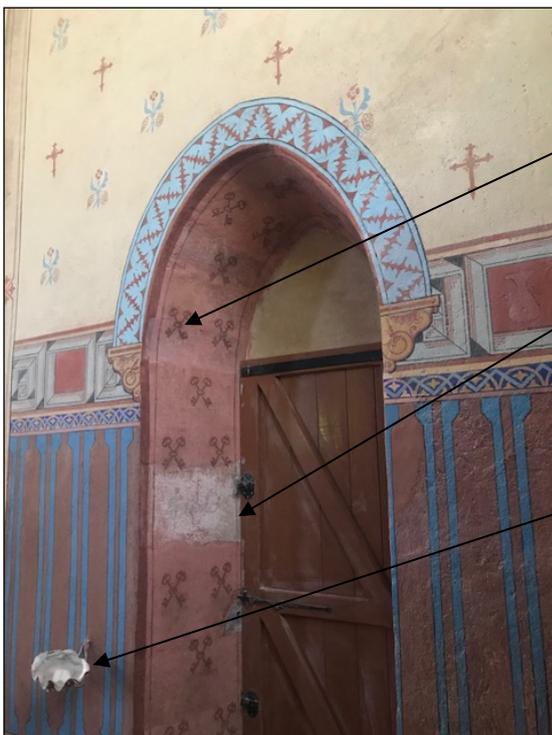
Détail

Motif de clefs papales
